# 工事監査結果報告書

(仮称) 教育センターその他整備工事、その他整備機械設備工事

調査対象工事名 : (仮称)東大阪市教育センターその他整備工事、  
その他整備機械設備工事

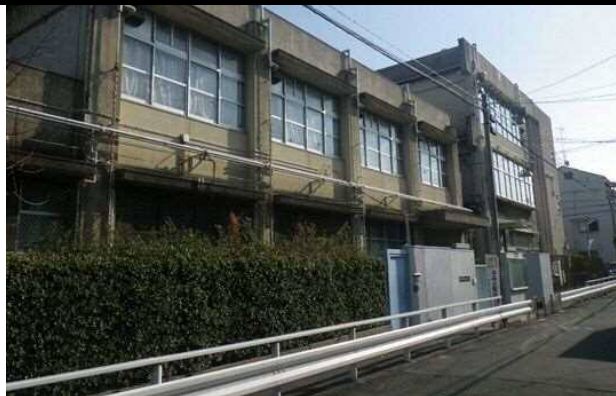
⇒② 23棟を外周道路の西北側から改修前に撮影。前方3階建て窓部が階段/渡り廊下部。

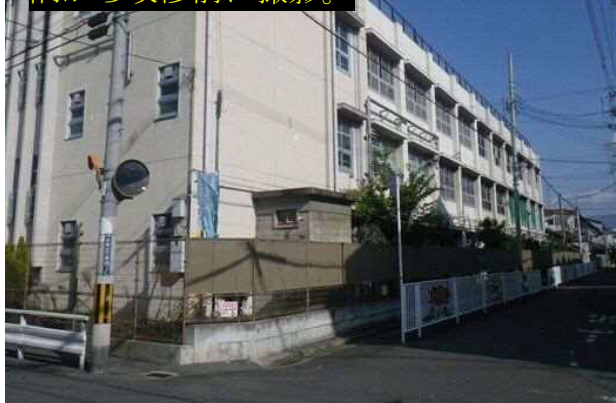
⇒③ 32棟、33棟を外周道路の南東隅から改修前に撮影。

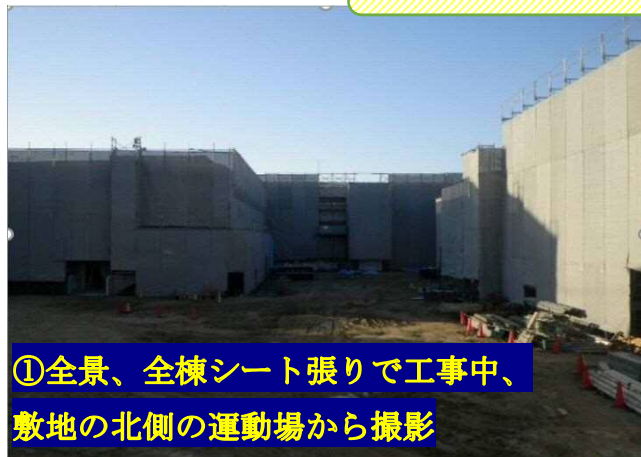
①全景、全棟シート張りで工事中、敷地の北側の運動場から撮影

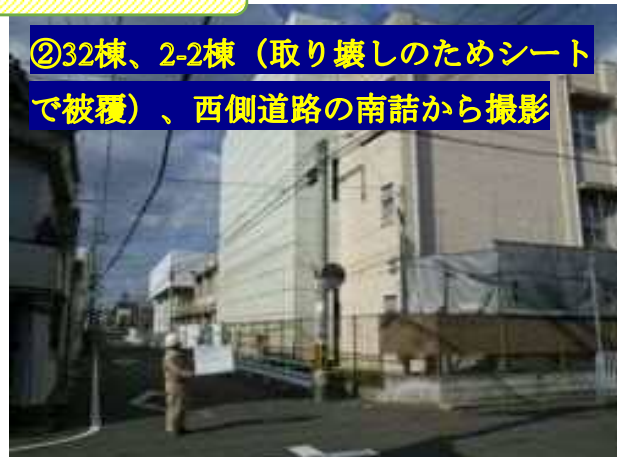
②32棟、2-2棟（取り壊しのためシートで被覆）、西側道路の南詰から撮影

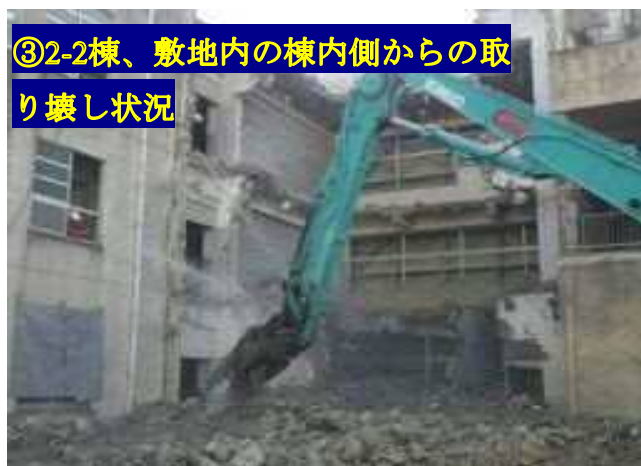
③2-2棟、敷地内の棟内側からの取り壊し状況

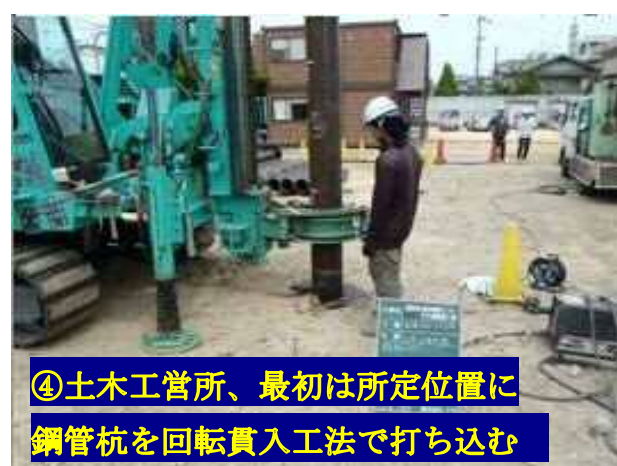
④土木工営所、最初は所定位置に鋼管杭を回転貫入工法で打ち込む

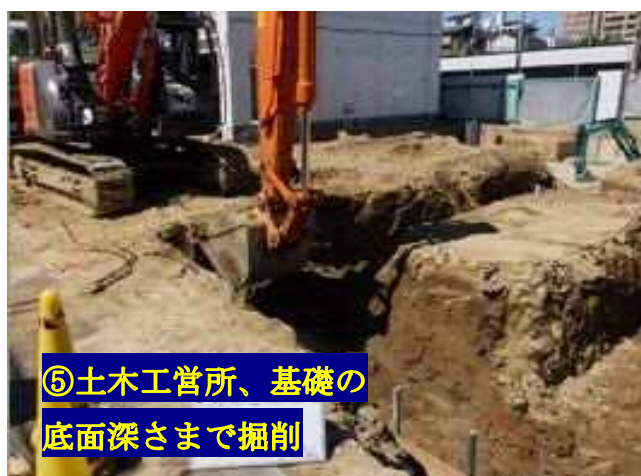
⑤土木工営所、基礎の底面深さまで掘削

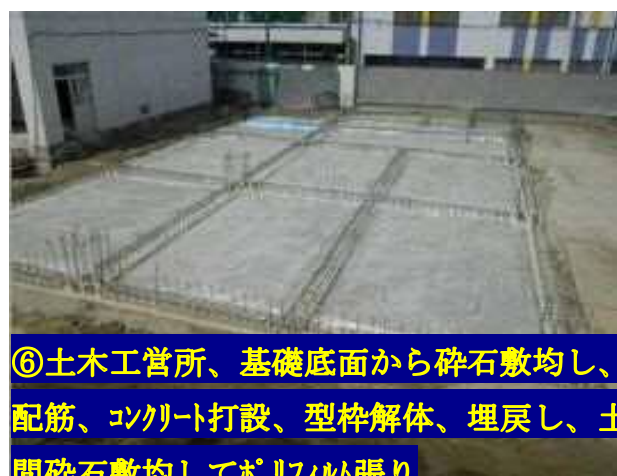
⑥土木工営所、基礎底面から碎石敷均し、配筋、コンクリート打設、型枠解体、埋戻し、土間碎石敷均してポリフィルム張り

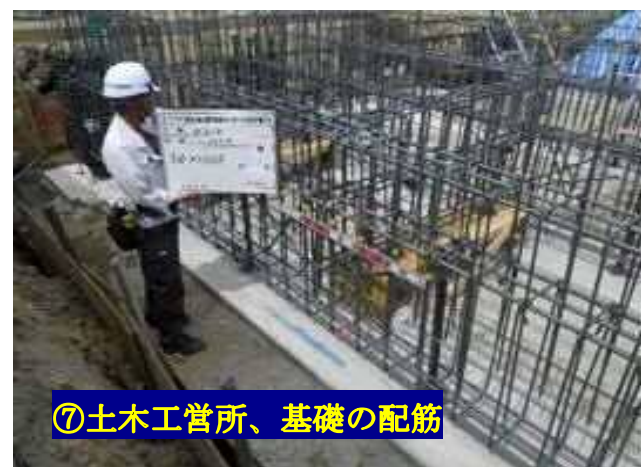
⑦土木工営所、基礎の配筋

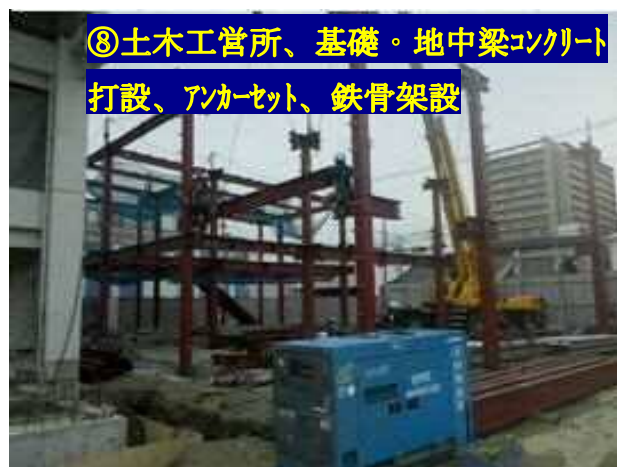
⑧土木工営所、基礎。地中梁コンクリート打設、アンカーセット、鉄骨架設

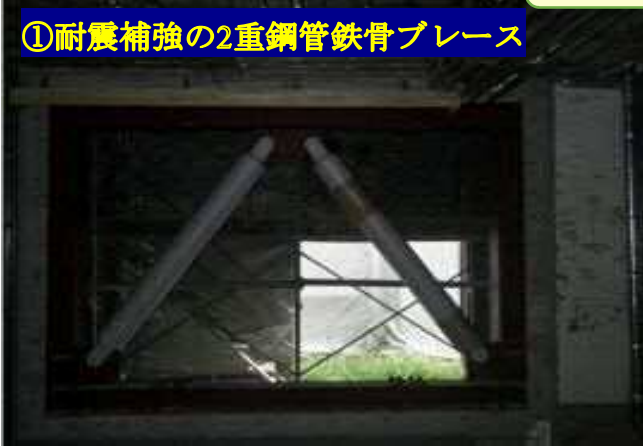
①耐震補強の2重鋼管鉄骨ブレース

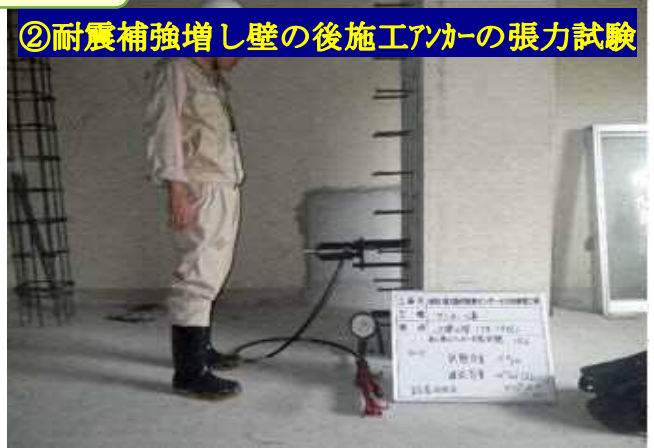
②耐震補強増し壁の後施工アンカーの張力試験

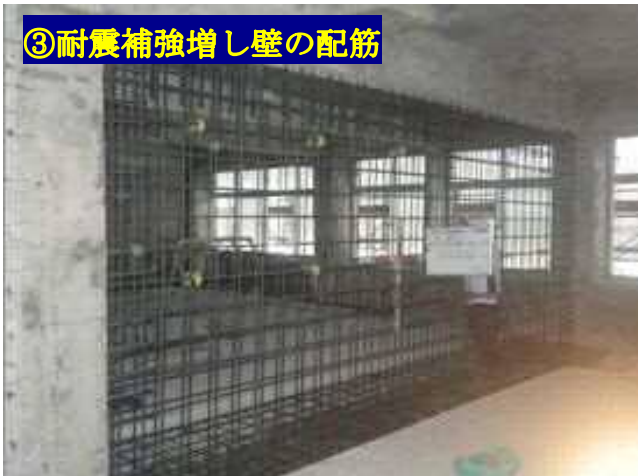
③耐震補強増し壁の配筋

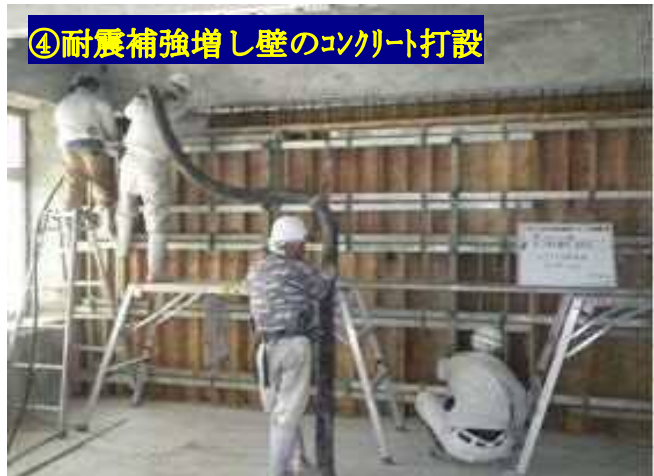
④耐震補強増し壁のコンクリート打設

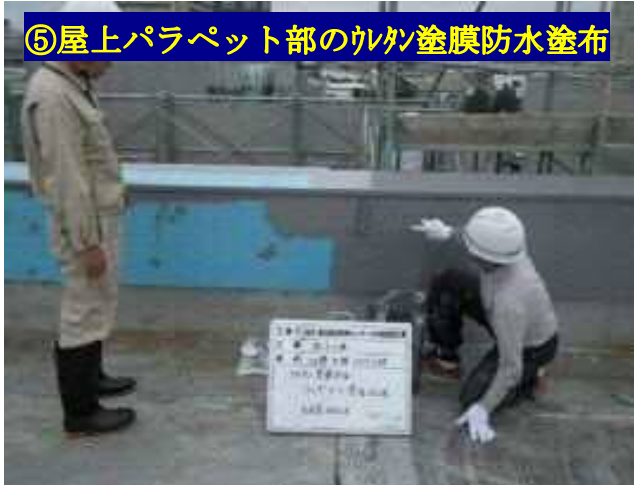
⑤屋上パラペット部のウレタン塗膜防水塗布

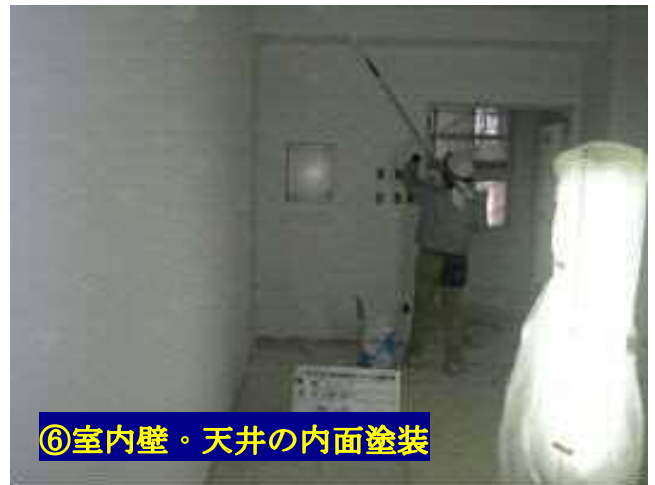
⑥室内壁・天井の内面塗装

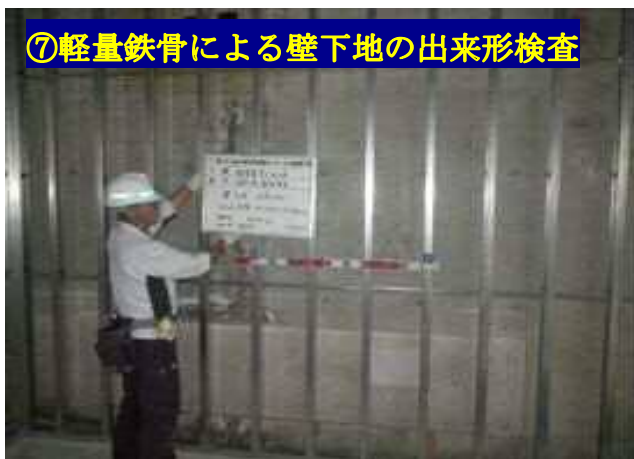
⑦軽量鉄骨による壁下地の出来形検査

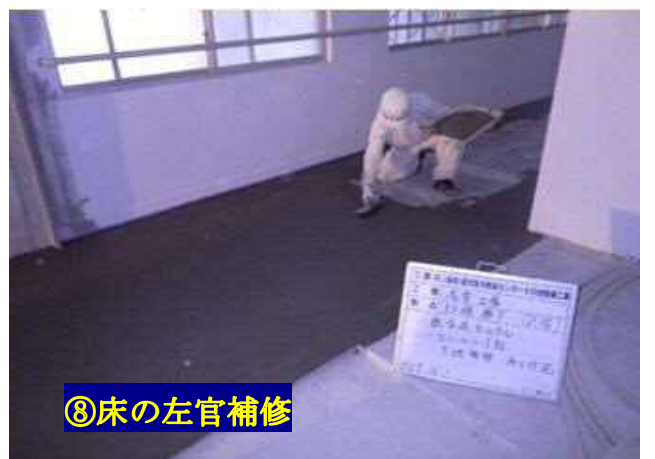
⑧床の左官補修
