工事監査結果報告書

東大阪市花園ラグビー場整備工事

工事技術調査結果報告書

調査対象工事 : 東大阪市花園ラグビー場整備工事(建築工事)

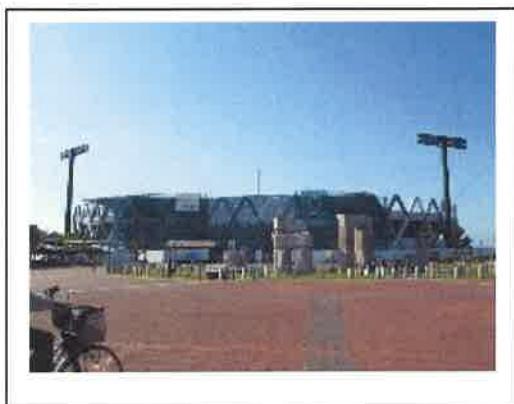
1階に降りて、南側正面入口付近のチケット売り場やラグビー資料室等の内装仕上げ前の状態を視察した。その後、南側の外部に出て、X型フレームで構成される外観デザインを眺めた。まだ、一部に足場が残っていたが、数日後にはこれが外されて象徴的な外観デザインが現れる予定である。

写真1 南側正面入口 外観（5/14撮影）

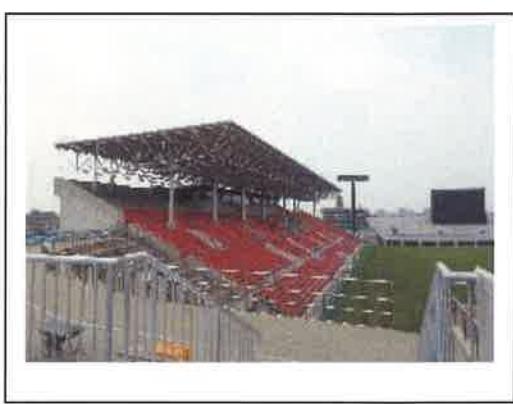
写真2 西側メインスタンド（南より見る）

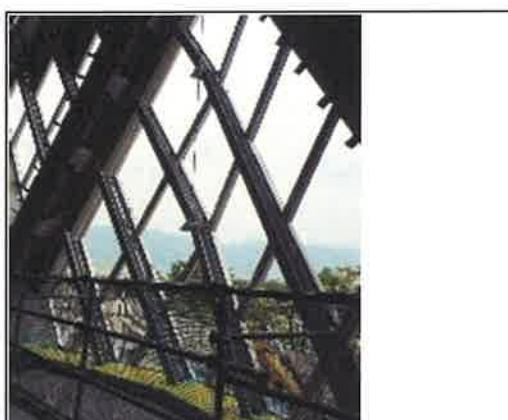
のスタジアムの象徴的デザインともいえる南側サイドスタンド増築工事部分南面のP Ca 部材混成X型フレームとP Ca カーテンウォールの構成に極めて手間のかかる構法が採用されていることがある。手間がかかるということは施工難度が高く金がかかることであり、さらに、この場合には維持管理にも手間と金がかかるように思える。監督員（建築営繕室）からは手間のかかるデザインであるが、他の工法よりコスト面や工期面で優れており、当初提案のコンセプト通りのデザインで聖地花園を表現したいとの思いで採用したとの説明があった。

現場事務所から、外に出てすぐ横の朝礼場（毎朝、約200人の作業員が集合する。各種の標語や目標が掲示されている）を視察、その後、西側メインスタンド観客席を経て、南側サイドスタンド観客席を通過し、最上部に立つ。ここではX型フレームの頂部のカーテンウォールの取付け部分を見た。その後、2階の内部に入り南面X型フレームとPCAカーテンウォールの取付け状態を内部から観察することが出来た。一部にカバーを外して微調整をおこなっていた箇所があったためである。複雑な詳細を見て、あらためて施工難度を確認することが出来た。

写真3 X型フレームとPCaカーテンウォール

もちろん、この一例で全工事費の増額を説明することは出来ないが、事業を進める中で全体を見ながら、個別的にも適時、適切に内容と費用を判断し制御する機能が発揮されるよう望むものである。
→意見2

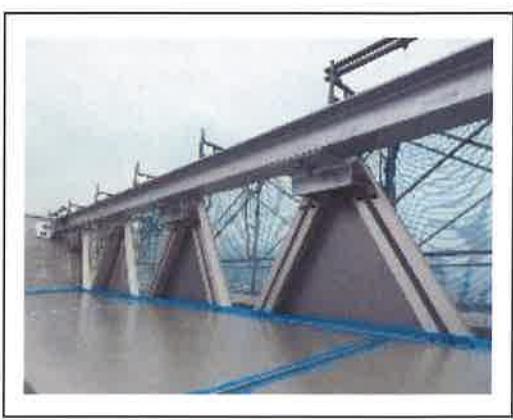
写真4 南面PCaカーテンウォール頂部

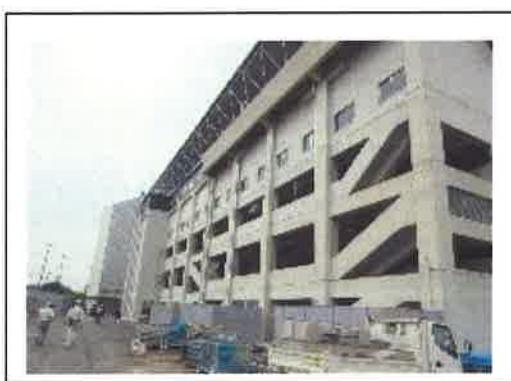
他には、外壁補修箇所調査報告書及びNo.05 外壁等改修工事施工計画書の内容を点検した。前者は既存外壁のひび割れ等を調査したもので、特に西側外壁面についてひび割れの箇所及び幅を含めて詳細に図面上に表示したものであり、これに基づき、それぞれ No.05 の補修要領を適用して改修工事を行っている。これらを現場調査で目視確認した。

その後、西側メインスタンドの外壁面の改修（ひび割れ等の補修工事）を目視で確認した。事前調査で図面に記入されていた多数のひび割れ等は、補修されて見栄え良くなっていた。次に、西側のエレベーター棟増築部分を外部および内部から視察した。ECPの外壁、アルミカーテンウォール、EXPジョイント等の出来栄えを確認した。

写真5 西側メインスタンド外壁 外観

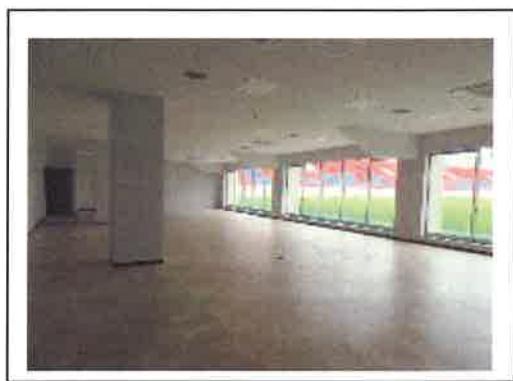
最後に、北側サイドスタンド1階に出来た多目的利用が可能なスペースを視察した。可動間仕切りにより広さの調節が可能であり、各種イベントの企画・開催誘致が期待できる空間だと実感した。

写真6 北側サイドスタンド 1階内部空間
