### 旧鴻池新田会所本屋ほか3棟保存修理工事の概要

## 重要文化財

## 旧鴻池新田会所本屋ほか3棟 保存修理工事

旧鴻池新田会所本屋ほか3棟保存修理工事について

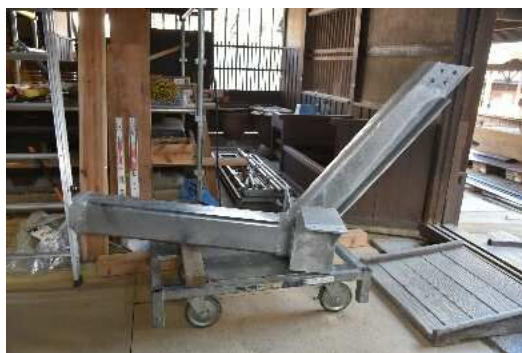
① 補強鉄骨(北面下屋)

・北面下屋は部屋がせまく、鉄骨が複雑な形状となっています。

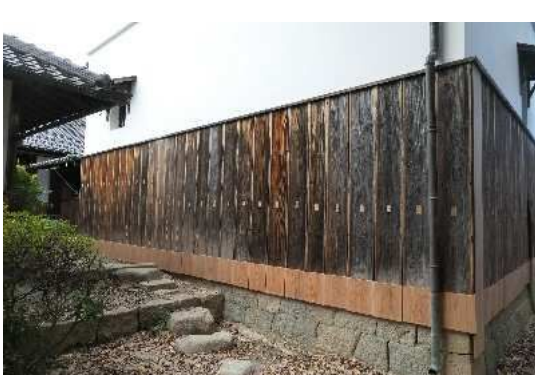
⑩ やしきぐらした  
屋敷蔵腰板復旧完了

屋敷蔵は北東隅  
の地盤沈下によ  
り最大で20cm  
弱建物が下がり  
傾いていた。今  
回の揚屋工事で  
水平に戻した。

・屋敷蔵は土台の高さ分、周囲の腰板を延長しました。
