## 結果一覽表

アスベスト分析結果報告書 (JIS A 1481-1による定性分析)

件名 : 東大阪市22階フロア

採取住所 : 大阪府東大阪市荒本北1丁目1-1 施設名 : 東大阪市役所  
採取者 : 中野 敦史  
確認分析者 : 夏山 雅史 (公社)日本作業環境測定協会 石綿分析技術評価事業合格者 2309合0207  
外観写真 断面または外観写真

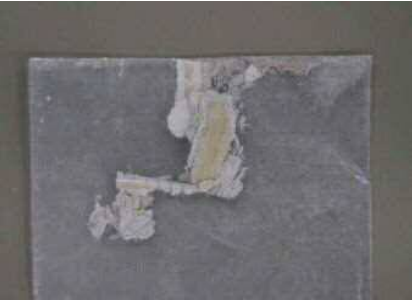
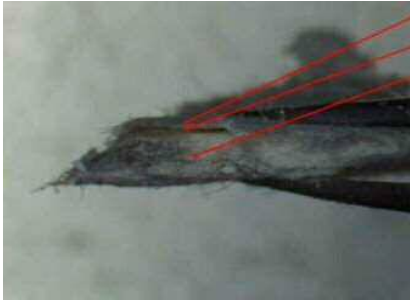
試料名 : 壁面 : ボード 判定 : 含有なし

1: 紙材 / 白色 / 含有なし  
2: 塗材 / 薄黄色 / 含有なし  
3: ケイカル板 / 白色 / 含有なし

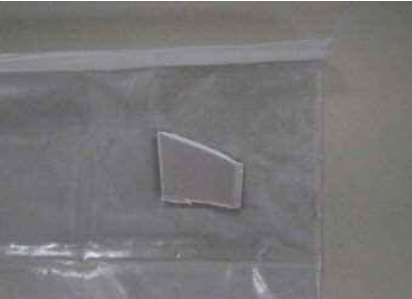
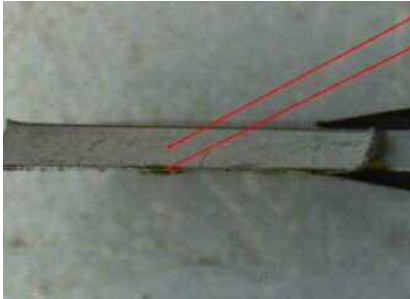
試料名 : 壁面: 巾木 判定: 含有なし

1: 巾木 / 薄灰色/白色 / 含有なし  
2: 接着剤 / 黄土色 / 含有なし

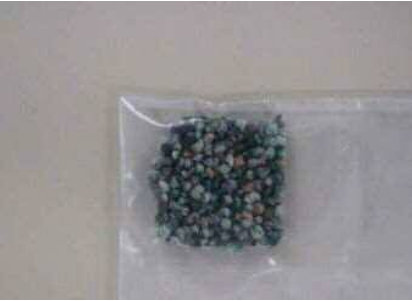
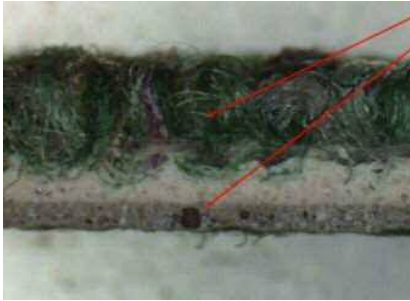
試料名 : 床:カーペット 判定: 含有なし

1: 被覆材 / 緑色/薄緑色/紫色 / 含有なし  
2: 床材 / わらじ/灰色 / 含有なし
