| 埋蔵文化財 | | 確認 | 調査記録 | |
| 遺跡名 ( 西郷遺跡 ) | | | 調査箇所 | 1 ヶ所 |
| 東大阪市渋川町二丁目72番2,3,4・73番 | | | 下記のとおり | |
| 令和7年3月19日 | | | 現況GL- 2 mまで確認 | |

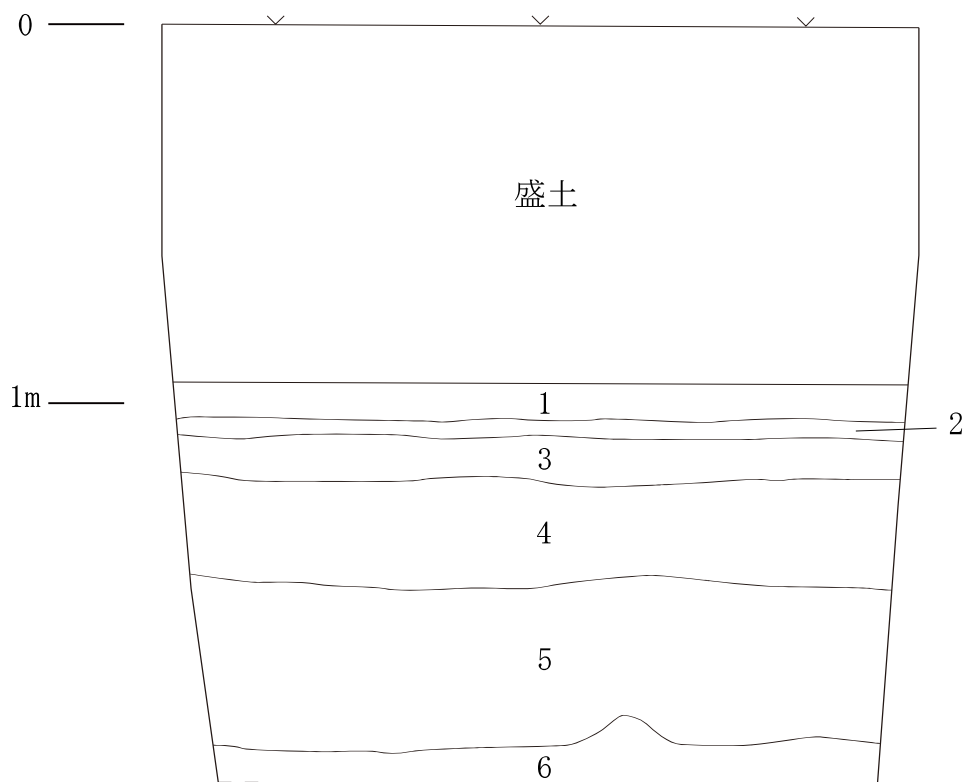
北壁断面図

| 埋蔵文化財 | | 確認 | 調査記録 | |
|---|--|---|---|---|
| 調査担当 | | | 土師器が第3層において出土しましたが、二次堆積によるものであることを確認しました。重要な遺構又は遺物は検出されませんでした。 | |

- 1: オリーブ黒色 (7.5Y3/2) 細礫混じり中～細粒砂質シルト
- 2: 暗オリーブ色 (7.5Y4/3) 細礫混じり砂質シルト
- 3: オリーブ黒色 (5Y4/2) 細礫混じり中粒砂質シルト
- 4: 灰オリーブ色 (5Y5/2) 極細礫～中粒砂混じり粘質シルト
- 5: 暗オリーブ褐色 (2.5Y3/3) 粗～中粒砂混じり粘質シルト
- 6: 黄褐色 (2.5Y4/1) 中～細粒砂混じり粘質シルト
