# 東大阪市森林整備方針

令和5年度から令和9年度

東大阪市土木部みどり景観課

2023年 3月30日策定

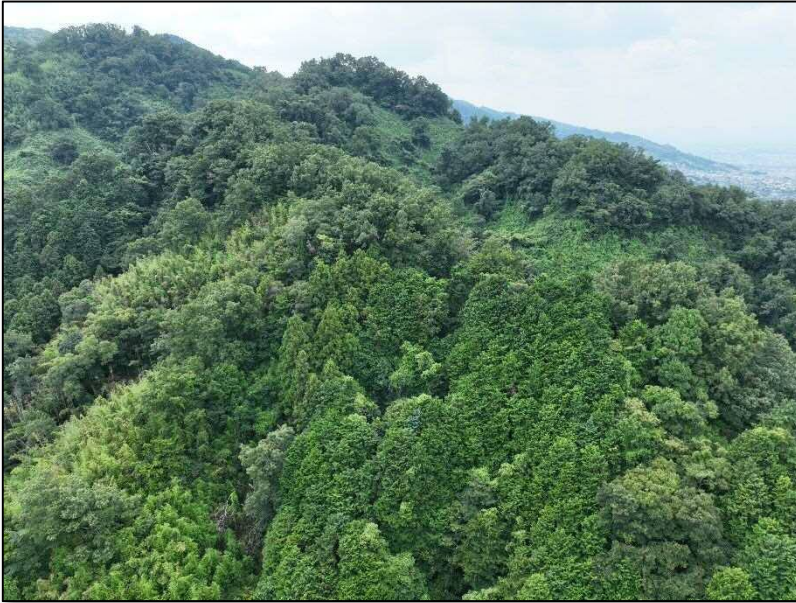
← 市域の森林の現況  
(ナラ枯れ跡地等の無立木地  
が見られ、竹林の拡大も顕著)  
【横小路地区】

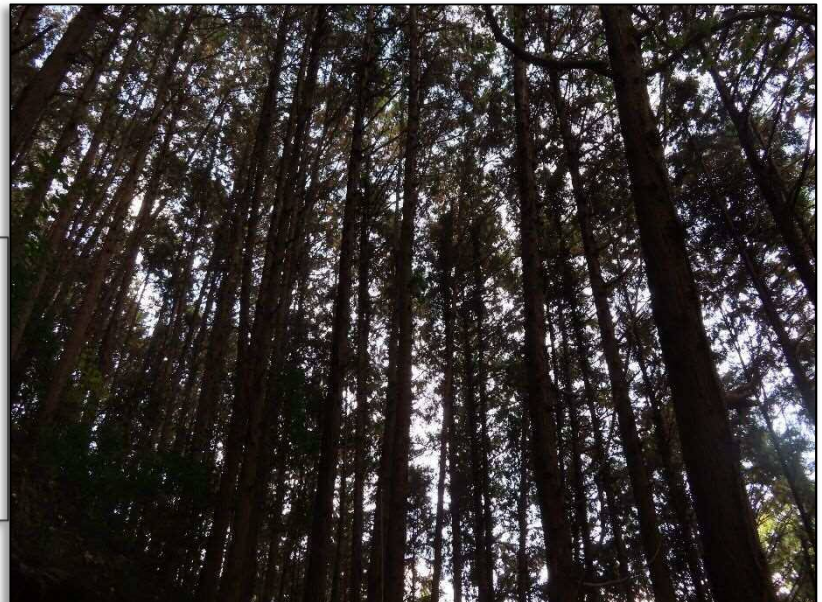
【辻子谷地区】

人工林の管理不足の状況 →  
(降雨等での林床の荒廃が  
危惧される)

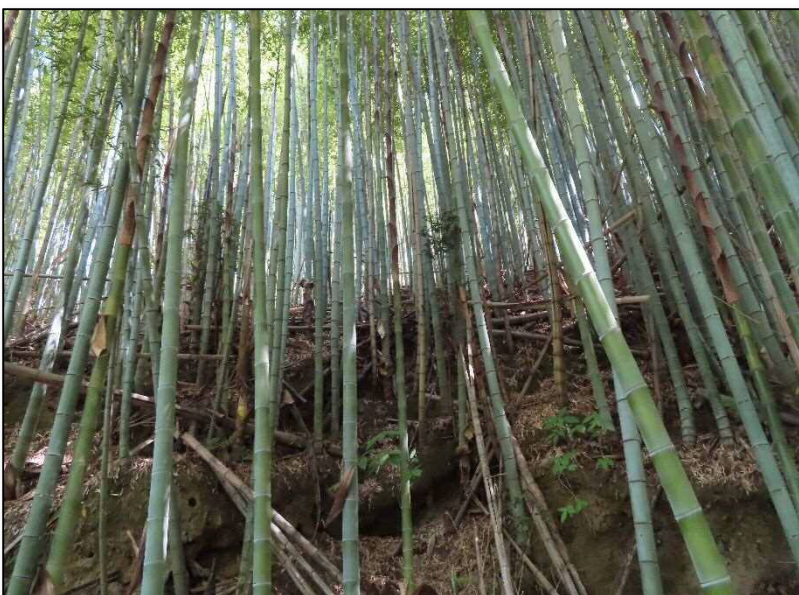
← 竹林の状況  
(手入れ不足で荒廃及び区域拡大  
が顕著である)

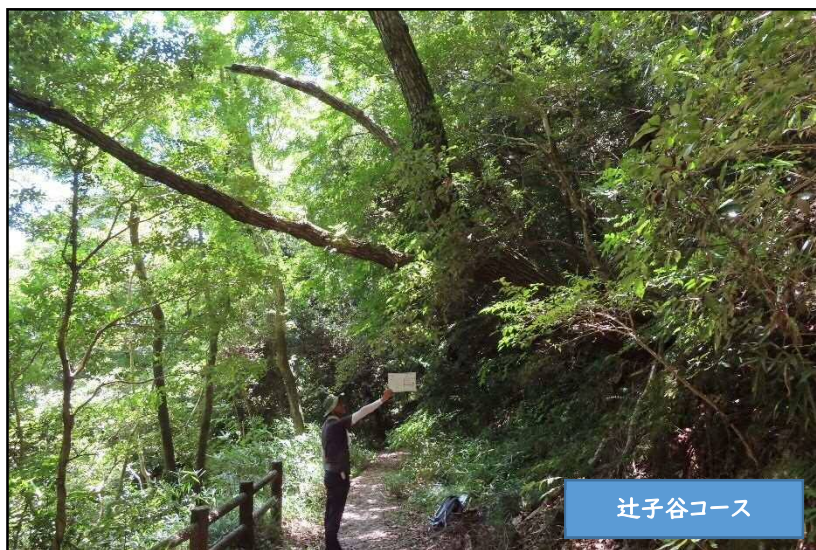
← ハイキング道周辺の、ナラ枯れ木(左)やマツ枯れ木(下左)は、安全・安心のために伐採・整理しておくことが望ましい。

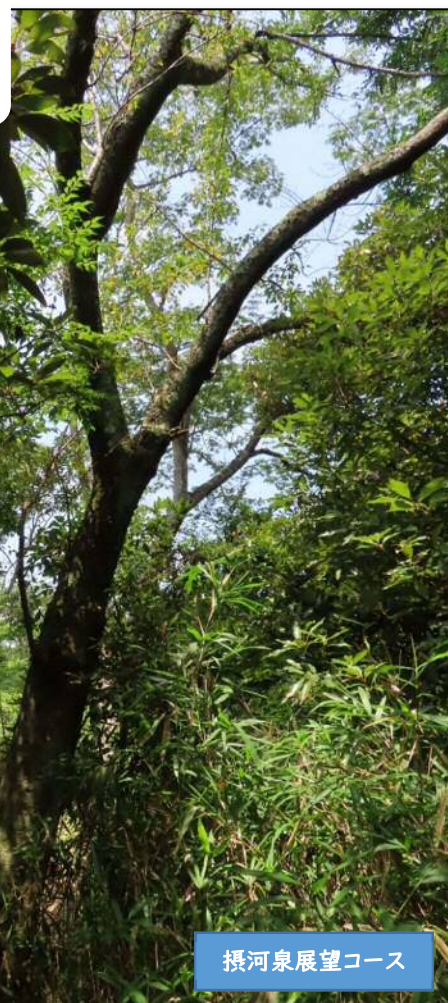
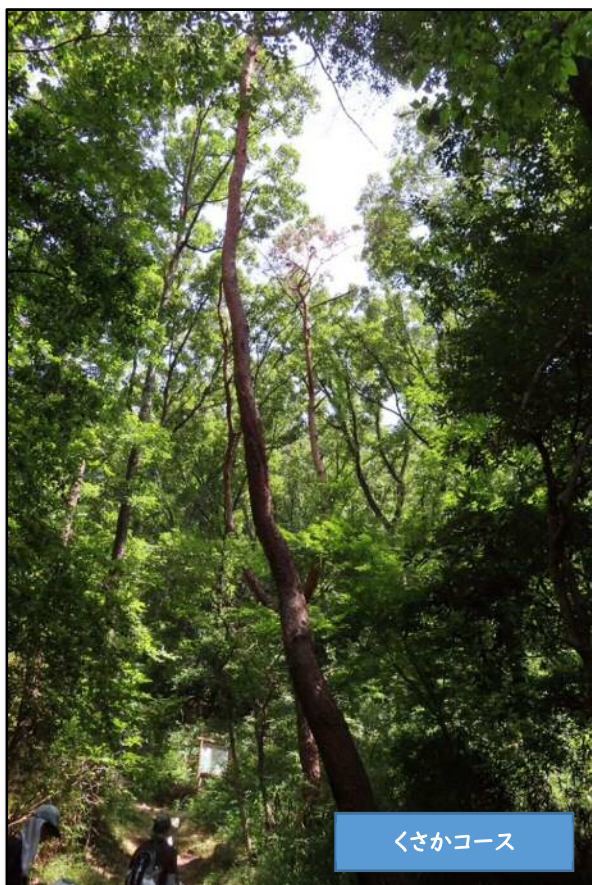
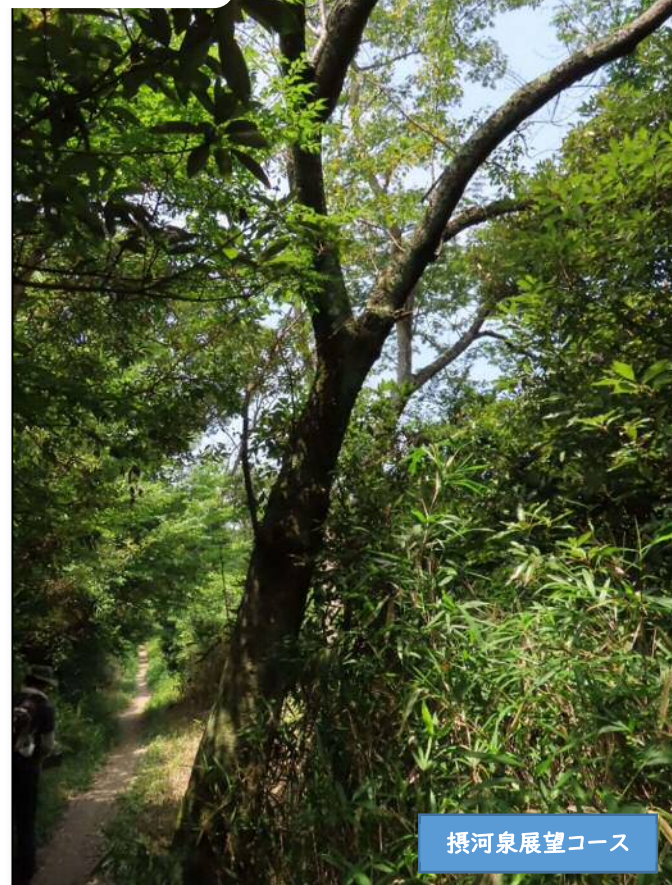
↓ 台風の影響を受け、倒れたり傾いた木は、ハイキング道利用者の安全確保のため、伐採・整理しておくことが望ましい。

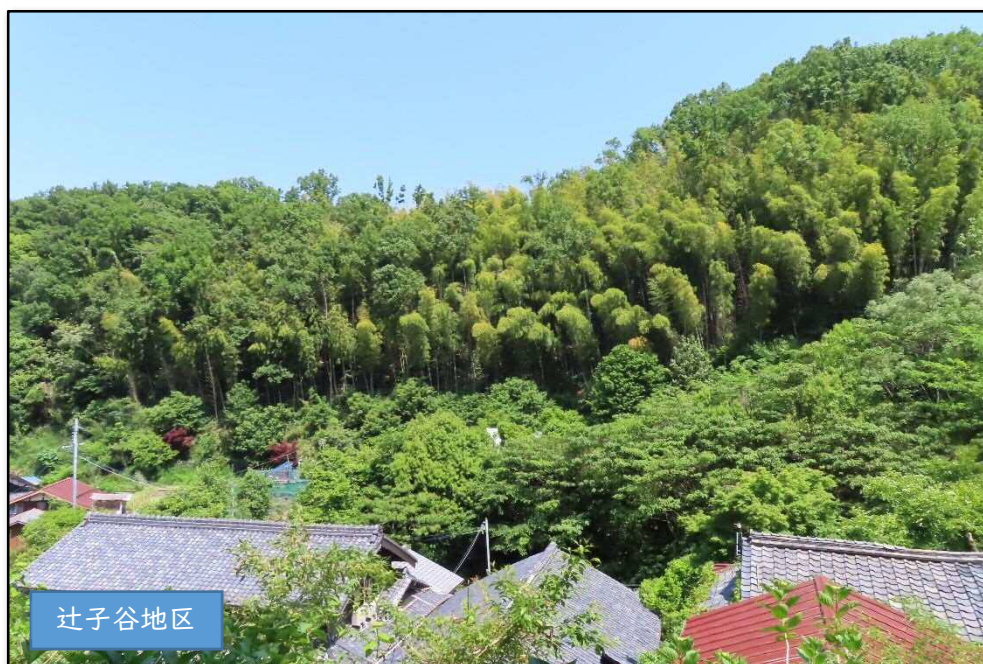
竹林がヒノキ林内に侵入し、ヒノキに枯死や樹勢劣化が生じている。  
また、竹林の拡大は、イノシシに餌場や隠れ場所を提供することにもなる。

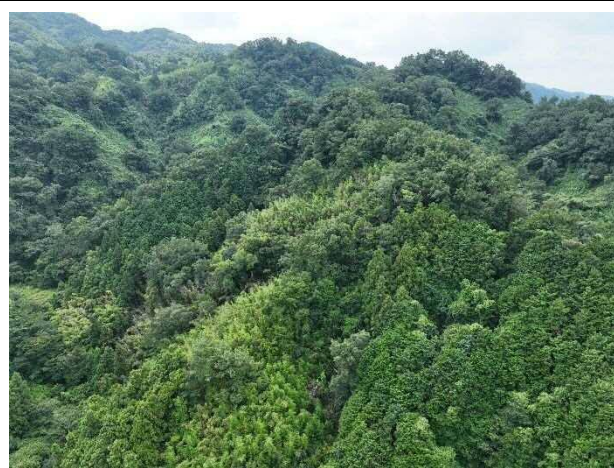
↑ 竹林拡大 (ドローン撮影)

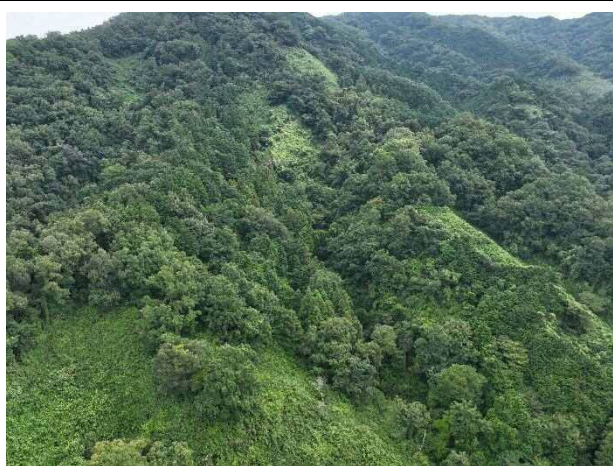
↑ 無立木地が点在 (ドローン撮影)

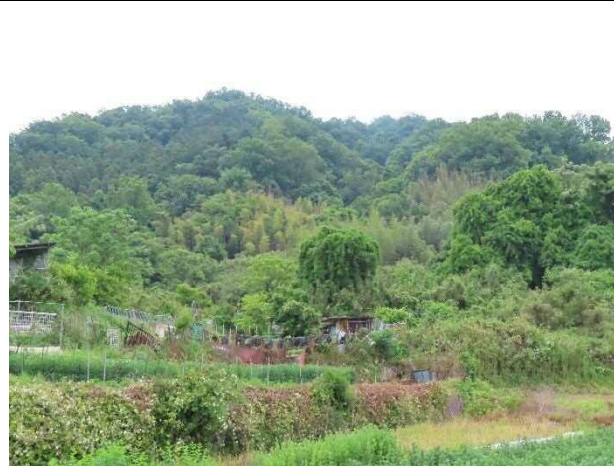
↑ 山麓部 【竹林拡大】

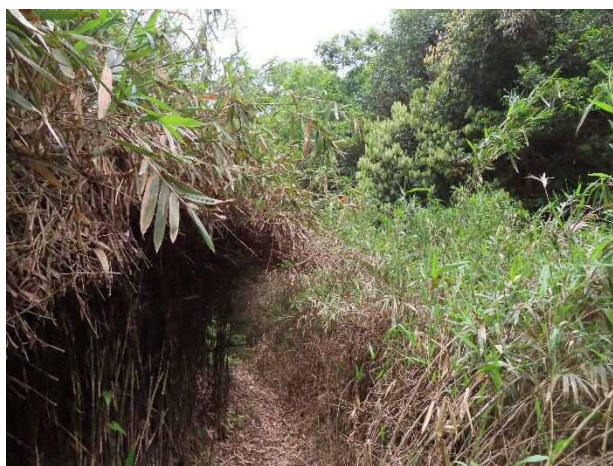
↑ 歩道【ササ繁茂】

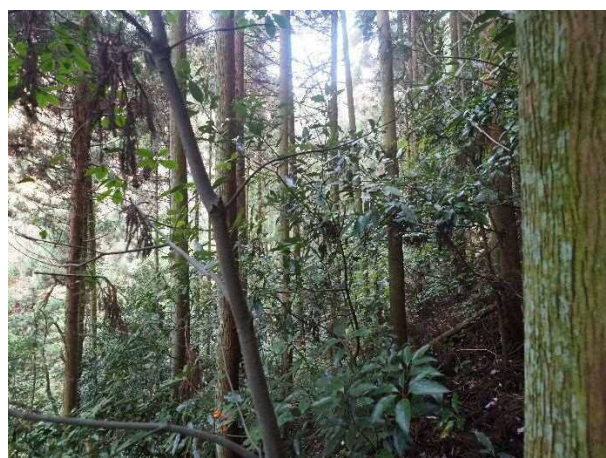
↑ 同左
