# 史跡鴻池新田会所跡保存活用計画

東大阪市  
令和5年3月

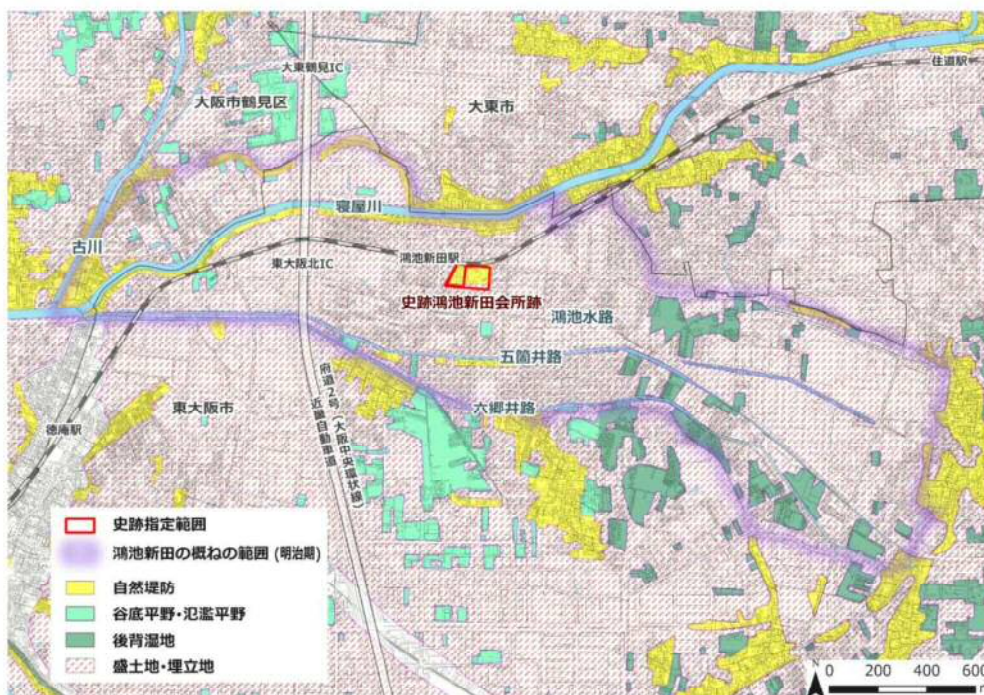
図 2-3 史跡指定地周辺の土地条件図 (数値地図 25000(土地条件)を加工して作成)

史跡指定地及び周辺地は、旧大和川の付替えとその後の新田開発によって陸地化された地域である。新田開発されるまでは新開池と呼ばれる池だったため、砂や泥の多い地質である。軟弱地盤のため、地盤沈下が発生しやすい。

数値地図 25000 (土地条件) によると、旧会所跡は自然堤防上にあり周辺地と比べると洪水による浸水被害から免れやすかったことが考えられる。

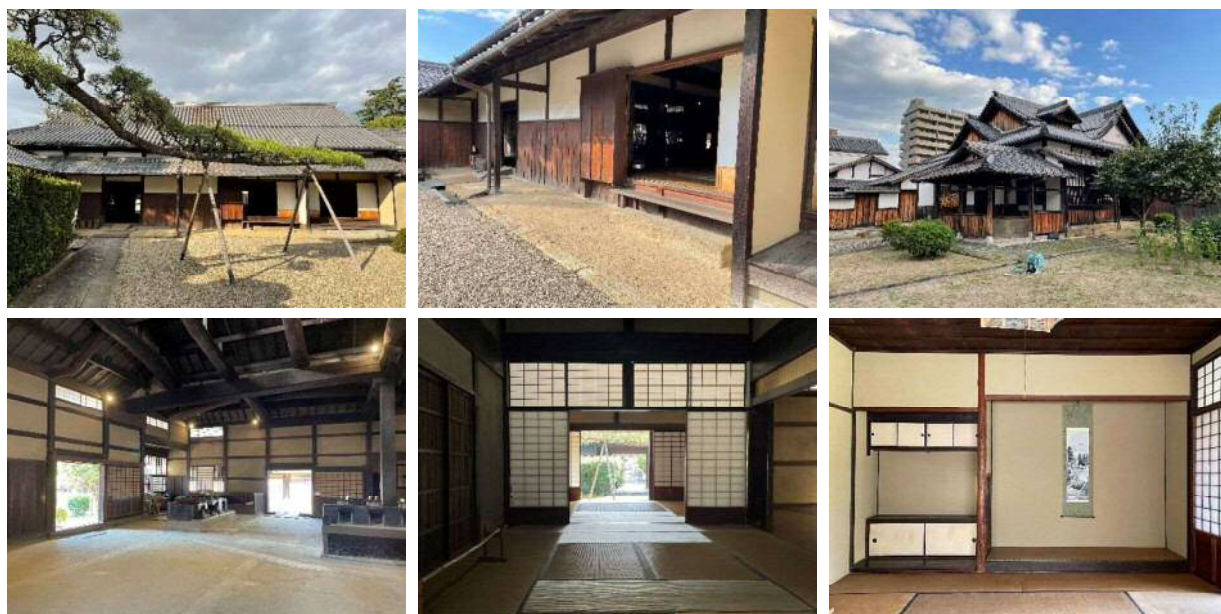
図 3-5 本屋（2021 年 10 月 22 日撮影、下中・下右は 10 月 28 日撮影）

| 概要 | <p>本屋は会所敷地の中央東よりに建つ中心的な建物で、新田開発が概ね完工した宝永 4 年（1707）に建てられたものである。鴻池家の本邸は大坂今橋、鴻池新田を管理する支配人は会所敷地西側の役宅に居住していたため、本屋は事務所としての役割を果たす建物である。</p> <p>本屋は南面しており、西側から土間（ニワ）、居室部、座敷部という構成になっている。本屋に附属する建物として、蔵前や米踏部屋、新座敷棟などがある。</p> <p>土間は独立柱を 2 本しか立てずに大きな梁を縦横に架け、豪壮な梁組を見せている。土間内には大きな竈が設けられ、災害のときなどには村中の人々のために炊き出しを行った。</p> <p>土間の豪壮さに対して、床の上部は質素な造りで、長押を付けた部屋はなく、床や棚も元来は座敷部東北隅の一部屋に設けられるにすぎない。土間に面した部屋は勘定間と呼ばれ、事務室の役目をしていた。書院造の座敷部は会合のあったときは大広間となり、近在の庄屋や大坂からの代官、幕府の役人等を接待する社交場として使われた。</p> <p>屋根は本瓦葺で、入母屋造として各妻に小さな千鳥破風を重ねて設け、城郭風の趣も見せている。</p> <p>宝暦 9 年（1759）や嘉永 6 年（1853）など何度も大改修が行われており、当初の姿からは変化している。昭和 27 年（1952）に鴻池家の当主が居住することになった際の改造では、新座敷棟を改築し、米踏部屋や井戸屋形も部屋や風呂に改造して、居住空間化している。</p> <p>（出典：『鴻池新田と会所』（東大阪市教育委員会、昭和 63 年）『史跡鴻池新田会所跡 重要文化財旧鴻池新田会所修理工事報告書』（東大阪市、平成 8 年））</p> |
| 平成 7 年竣工保存修理工事の内容 | <p>ニワ廻りは軸部まで全部解体し、柱根継補修、大梁は内部足場上に降ろし、繕い補修を行った。居室部・座敷棟は屋根及び壁を解体し、柱の座屈を修正した他、木部は屋根野地と床組のすべてを解体した。破損部は取替えのため部分的に解体したが最小限に留めた。礎石は部分的に据直し、根巻補強を行った。後世の変更箇所について現状変更の許可を得たので、これらの復旧もあわせて施工した。</p> <p>（引用元：『史跡鴻池新田会所跡 重要文化財旧鴻池新田会所修理工事報告書』（東大阪市、平成 8 年））</p> |

| 分類 | 構成要素 | 保存状況 |
|---|---|---|
| 重要文化財<br>建造物 | 本屋<br>[重要文化財] | 土壁に多少亀裂が生じ、木部や建具に傷みが見られる。<br>・木部…北面土塀の控柱の貫のホゾ折損、腰壁板反り、格子角釘外れ。<br>・屋根…蔵前棟屋根の一部に瓦のズレがあるが、雨漏りは生じていない。<br>・土壁…一部亀裂あり。<br>・建具…板戸一部戸車欠失・破損、襖紙・障子劣化。<br>・その他…畳一部めくれ、畳表・畳縁経年劣化による破損あり。<br><br><br>◁南面玄関脇土壁(一部亀裂) |

| 重要文化財<br>建造物 | 本屋<br>[重要文化財] | (南便所)<br>屋根のこけら葺が劣化している。<br>・屋根…屋根のこけら葺が劣化している。<br>・土壁…一部亀裂あり。 |

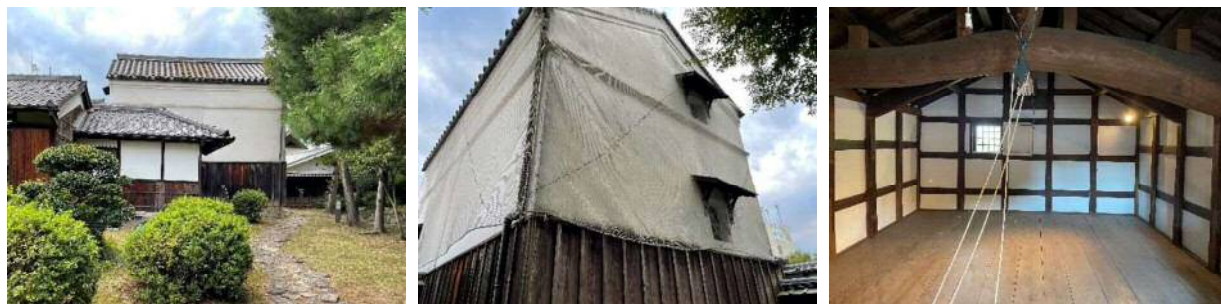
図 3-7 屋敷蔵 (2021 年 10 月 22 日撮影)

| 平成 7 年竣工保存修理工事の内容 | <p>柱下布基礎石は不同沈下し、各所に折損が認められたため、一旦すべてを解体し、破損していた布石を取替えて据え直した。解体調査により、旧出入口は西面であったことが認められ、一階東面の窓・階段の旧位置等も判明し、現状変更の許可を得て、これらの復旧をあわせて施工した。(引用元：『史跡鴻池新田会所跡 重要文化財旧鴻池新田会所修理工事報告書』(東大阪市、平成 8 年))</p> |

| | 屋敷蔵<br>[重要文化財] | 北西方向に大きく傾斜している。傾斜の進行は止まっているようであるが、引き続き経過を観察し、本当に沈下が治まっているようであれば、外部の漆喰落下の危険性などがあるため、修理の検討が求められる。<br>・基礎…北東方向に地盤が沈下し、それに伴い基礎が傾斜。<br>・木部…地盤の沈下に伴い、北西方向に傾斜。建物の傾斜により、蔵前棟や本屋間附属屋と屋敷蔵の間に隙間が生じている。<br>・土壁…一部漆喰に亀裂や崩落あり。<br>・建具…軸部の傾斜により土戸に3ヵ所で開閉不可。一部漆喰破損あり。<br><div style="display: flex; justify-content: space-around; align-items: flex-end;"> </div> <div style="display: flex; justify-content: space-around;"> <span>△東面窓廻りの漆喰壁(破損)</span> <span>△出入口角(割れ)</span> </div> |

| 構成要素 | | | 保存に関する現状・課題 | 活用に関する現状・課題 |
|---|---|---|---|---|
| | | 屋敷蔵 | <ul style="list-style-type: none"> <li>北西方向に大きく傾斜し、蔵前とズレが生じている。また、漆喰壁の落下の危険性があり、早急な修理修繕が必要である。</li> </ul> | <ul style="list-style-type: none"> <li>通常非公開となっている。</li> <li>1階において民具等を保管している他は活用されていない。</li> <li>現在は損傷により利用上の危険性も生じているが、修理後の公開活用の検討が求められる。</li> </ul> |

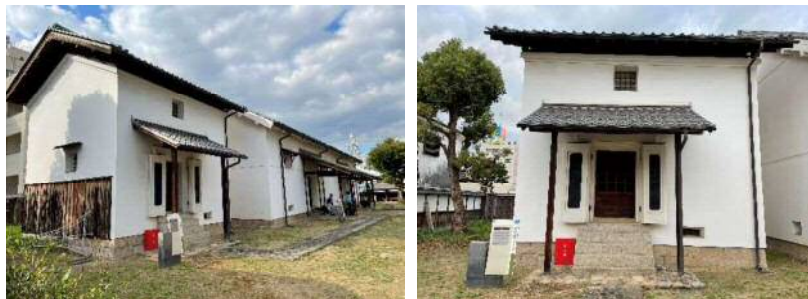
図 3-8 文書蔵 (2021 年 10 月 22 日撮影)

| 平成 7 年竣工保存修理工事の内容 | <p>置屋根・壁全面・一階床組破損部及びこれに關係する雑作材を解体した。庇は仮設物建設前に解体した。庇杣石・東石・正面石階を、当初計画では据え直しとしていたが、不良の段石を取替え、庇周囲に雨落葛石を据え付け、雨落内を石敷とした。なお、半解体調査によって、もとは正面出入口に両開き土扉が装置されていたこと、庇の旧状等が判明したので、現状変更の許可を得て、これらの復旧をあわせて施工した。</p> <p>(引用元：『史跡鴻池新田会所跡 重要文化財旧鴻池新田会所修理工事報告書』(東大阪市、平成 8 年))</p> |

| | 文書蔵<br>[重要文化財] | ・基礎…石積みに若干隙間が生じている。<br>・木部…2階の梁下、桁に割れが生じている。<br>・土壁…開口部角部分などに一部亀裂あり。<br><div style="display: flex; justify-content: space-around; align-items: flex-end;"> </div> <div style="display: flex; justify-content: space-around;"> <span>△正面出入口廻り(一部亀裂)</span> <span>△2階桁の割れ</span> </div> |

| 構成要素 | | | 保存に関する現状・課題 | 活用に関する現状・課題 |
|---|---|---|---|---|
| | | 文書蔵 | <ul style="list-style-type: none"> <li>正面出入口廻りに一部亀裂などがあり、修理修繕の検討が求められる。</li> </ul> | <ul style="list-style-type: none"> <li>通常非公開となっている。</li> <li>備品等が保管している他は活用されていない。</li> <li>見学者は内部を見ることができないため、今後の公開活用の検討が求められる。</li> </ul> |

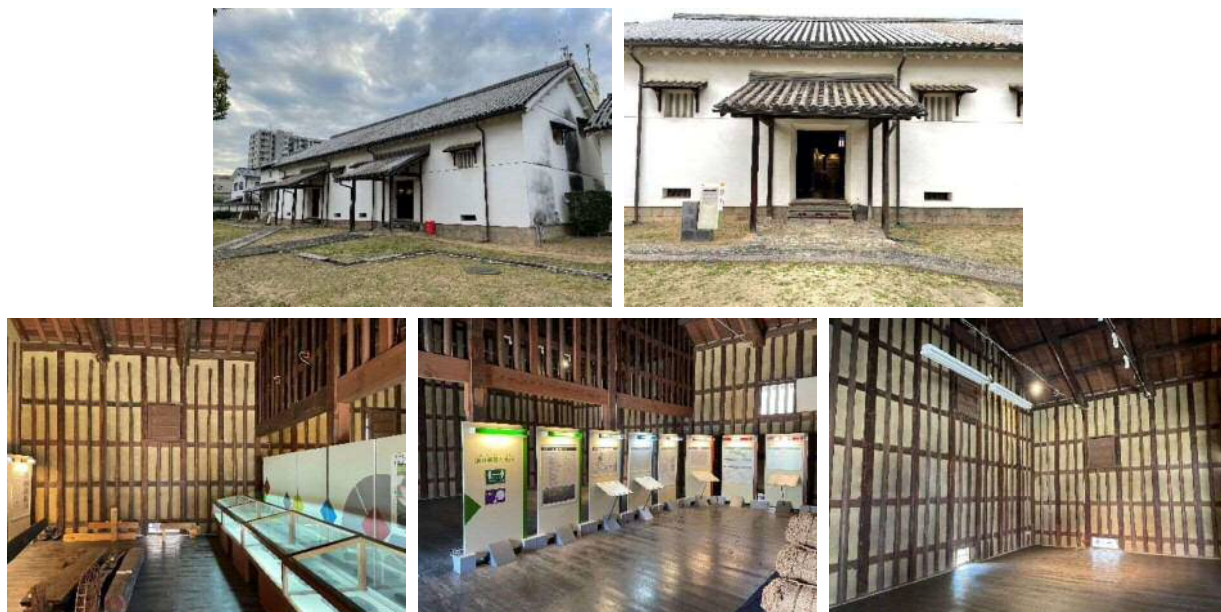
図 3-9 米蔵（2021 年 10 月 22 日撮影）

| 平成 7 年竣工<br>保存修理工事<br>の内容 | <p>当初計画では、半解体修理として着手したが、調査の結果、軸組材の腐朽弛緩、桁のはらみ出し、木の狂い等による建物全体のゆがみがひどく、修理方針を変更して、全解体とした。柱下布基礎石は不同沈下し、狂いが著しく、各所に折損が認められたので一旦すべて解体し、部分的に布石を取替えて据直した。また、二階床組構造及び補強は後補のものであり、内部土間にはもと転ばし根太床が張られていたことがわかり、建物のゆがみ、狂い等の原因は建物が大梁間の登梁構造の上、屋根に大量の置土があり、荷重が必要以上に大き過ぎるためであったことなどがわかり、現状変更の許可を得て、後補の二階床組及び筋違等の補強材をすべて撤去し、木部の腐朽・破損部材は繕い、または取替えて、根本修理を施すとともに転ばし根太床の復旧を行った。</p> <p>建物補強については、屋根荷重（野地上置土を取止めて箱状の木枠を作り、瓦の葺足を伸した。）を軽減して、旧置土厚さに筋違・二重野地を設けて補強及び高さの調整を行った。また、軸組の補強として登梁尻を梁持柱と緊結し、ターンパックスルを使用して梁尻を鋼棒で繋いで開き止めを施した他、壁貫の隠込栓、横架材の受桟等必要に応じて細部の補強を行った。</p> <p>（引用元：『史跡鴻池新田会所跡 重要文化財旧鴻池新田会所修理工事報告書』（東大阪市、平成 8 年））</p> |

| | 米蔵<br>[重要文化財] | ・木部…1回床板の止釘が抜けている箇所あり。北側の出入口は敷居が擦れて削れている。<br>・土壁…上部鉢巻部分ほか一部漆喰の割れ、落下あり。北面漆喰塗に汚れあり。<br>・梁…下側に割れが生じている。<br><div style="display: flex; justify-content: space-around; align-items: flex-end;"> </div> <div style="display: flex; justify-content: space-around;"> <span>△軒廻り(一部剥落)</span> <span>△北側土壁(汚れ)</span> </div> |

| 構成要素 | | | 保存に関する現状・課題 | 活用に関する現状・課題 |
|---|---|---|---|---|
| | | 米蔵 | <ul style="list-style-type: none"> <li>軒廻りの一部剥落などがあり、修理修繕が求められる。</li> <li>耐震診断を行った結果、耐震基準を満たしていないため、耐震化工事を行う必要がある。</li> </ul> | <ul style="list-style-type: none"> <li>一般公開されており、ガイダンス施設やイベント会場として活用されている。</li> <li>《北側》新田開発の概要を説明するパネルや瓦等を展示するガイダンス施設として活用されている。</li> <li>《南側・北半面》鴻池新田の概要を説明するパネル等を展示。</li> <li>《南側・南半面》イベント等で活用。</li> <li>展示施設は平成9年(1997)の公開開始時に整備されたものであり、ガイダンス施設としての機能性を高めるリニューアルが求められる。</li> <li>展示環境の改善や様々な活用を進めるにあたって、照明設備の増設が求められる。</li> </ul> |

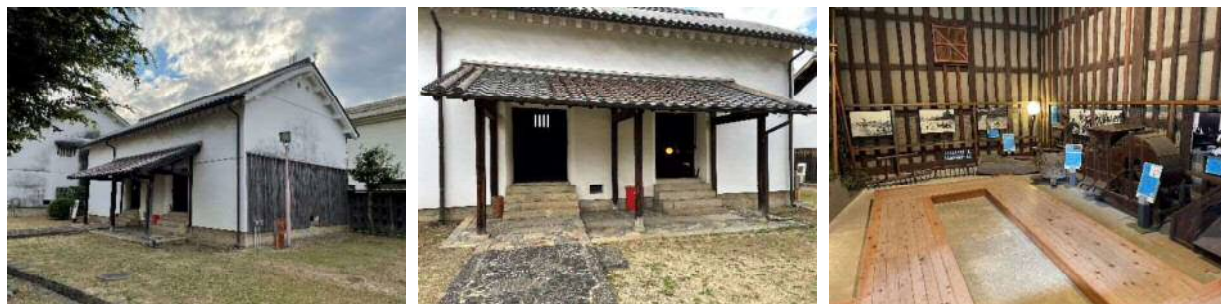
図 3-10 道具蔵（2021 年 10 月 22 日撮影）

| 平成 7 年竣工保存修理工事の内容 | <p>建物は全解体し、腐朽・破損部を補修した。解体調査の結果、西室の天井は後補であり、外部東側の腰板張りも後補であることがわかったので、現状変更の許可を得て、これらを撤去して旧状に復した。なお、正面庇の南蟬羽が後世切断されていたので、この部分も旧状に復した。南室床束を据え直し、北室の土間は一部在来の叩きを残して大部分を叩き直した。</p> <p>（引用元：『史跡鴻池新田会所跡 重要文化財旧鴻池新田会所修理工事報告書』（東大阪市、平成 8 年））</p> |

| 構成要素 | | | 保存に関する現状・課題 | 活用に関する現状・課題 |
|---|---|---|---|---|
| | | 道具蔵 | <ul style="list-style-type: none"> <li>庇の木部劣化などがあり、修理修繕を進める必要がある。</li> <li>耐震診断を行った結果、耐震基準を満たしていないため、耐震化工事を行う必要がある。</li> </ul> | <ul style="list-style-type: none"> <li>一般公開されており、民具（農耕具）を展示する空間として活用されている。</li> <li>展示内容について、ガイダンス施設としての機能性を高めるリニューアルが求められる。</li> <li>展示環境の改善や様々な活用を進めるにあたって、照明設備の増設が求められる。</li> </ul> |

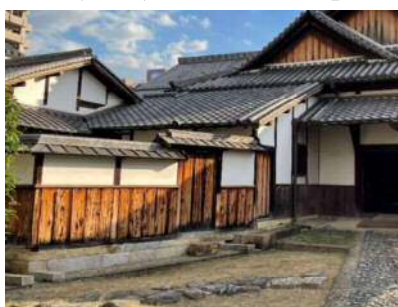
I -⑥北面下屋〔重要文化財：昭和 55 年(1980) 1 月 26 日指定〕

図 3-11 北面下屋（2021 年 10 月 22 日撮影）

| 平成 7 年竣工保存修理工事の内容 | <p>建具などを復旧整備した。</p> <p>（出典：『史跡鴻池新田会所跡 重要文化財旧鴻池新田会所修理工事報告書』（東大阪市、平成 8 年））</p> |

| | 北面下屋<br>[重要文化財] | とくに大きな破損はみられない。 |

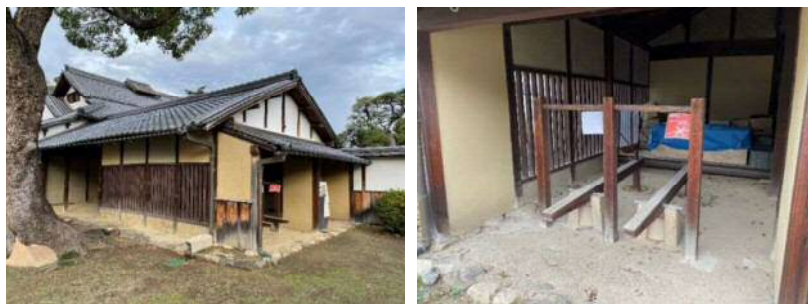
I -⑦米踏部屋 [重要文化財：昭和 55 年(1980) 1 月 26 日指定]

図 3-12 米踏部屋 (2021 年 11 月 12 日撮影)

| 重要文化財<br>建造物 | 米踏部屋<br>[重要文化財] | <p>一部地盤が隆起して基礎を持ち上げ、木部が変形している。補強柱を設置済みであり、修理に緊急性はない。</p> <ul style="list-style-type: none"> <li>・基礎…樟の根が地面を持ち上げ、基礎から隆起している。</li> <li>・木部…基礎の隆起に伴い、木部が変形</li> <li>・土壁…中塗壁に一部割れ、亀裂、剥がれあり。</li> </ul> |

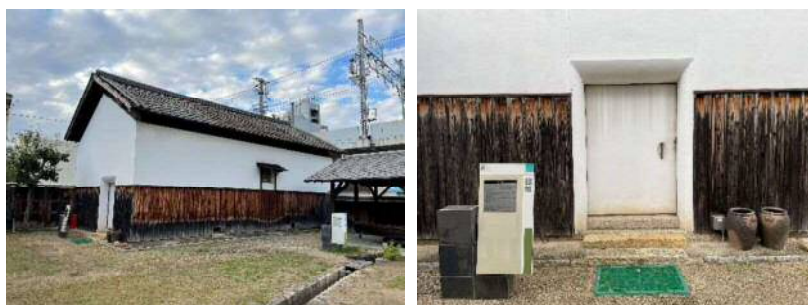
II-①乾蔵

図 3-13 乾蔵 (2021 年 10 月 22 日撮影)

| 平成 7 年竣工<br>保存修理工事<br>の内容 | <p>先に解体されて格納されていた各部材を繕い、または補足して組立工事を行った。基礎石はコンクリート地業のうえ据え直した。周囲の雨落石の西北面を据え直し、東南面は新規の補足石材を据え付けた。なお、西面の雨落縁石を据え直し、雨落溝を整備した。</p> <p>(引用元：『史跡鴻池新田会所跡 重要文化財旧鴻池新田会所修理工事報告書』(東大阪市、平成 8 年))</p> |

| 歴史的<br>建造物 | 乾蔵 | <ul style="list-style-type: none"> <li>・基礎…犬走り南東隅の叩きに割れがみられる。</li> <li>・屋根…庇の屋根板が劣化している。西面の雀口が一部落下している。</li> <li>・土壁…出入口角に一部漆喰の亀裂あり。</li> <li>・柱梁：補修痕や虫喰い、割れが多く生じている。</li> </ul> <div style="display: flex; justify-content: space-around;"> </div> <div style="display: flex; justify-content: space-around;"> <p>△出入口角(亀裂)</p> <p>△内部柱(虫喰い)</p> </div> |

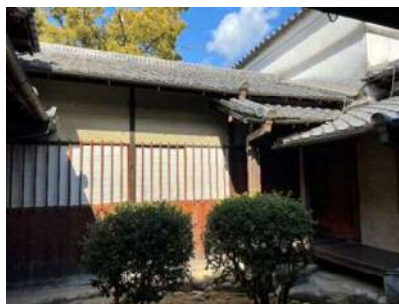
## II-②蔵前

図 3-14 蔵前（2022 年 2 月 16 日撮影）

| 平成 7 年竣工<br>保存修理工事<br>の内容 | <p>明治 19 年（1886）増築部を撤去し、嘉永 6 年（1853）修理後の姿に復旧整備した。</p> <p>（引用元：『史跡鴻池新田会所跡 重要文化財旧鴻池新田会所修理工事報告書』（東大阪市、平成 8 年））</p> |

| | 蔵前 | とくに大きな破損はみられない。 |

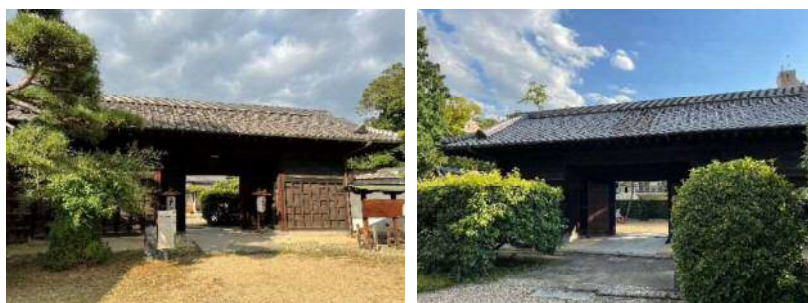
## II-③表長屋門

図 3-15 表長屋門（2021 年 10 月 22 日撮影）

| 平成 7 年竣工<br>保存修理工事<br>の内容 | <p>屋根は全面葺替、野地補修。床組は解体し、束石を据え直した。木部は腐朽・破損部を補修、壁は内外共中塗より塗直し、建具は板扉の補修を行い、欠失していた建具を新調した。東北隅の布基礎石は不陸修正のため根巻補強を行った。</p> <p>（引用元：『史跡鴻池新田会所跡 重要文化財旧鴻池新田会所修理工事報告書』（東大阪市、平成 8 年））</p> |

| | 表長屋門 | 東に接続する土塀土壁及び洗い出しに割れが生じている。また畳表に劣化あり。 |

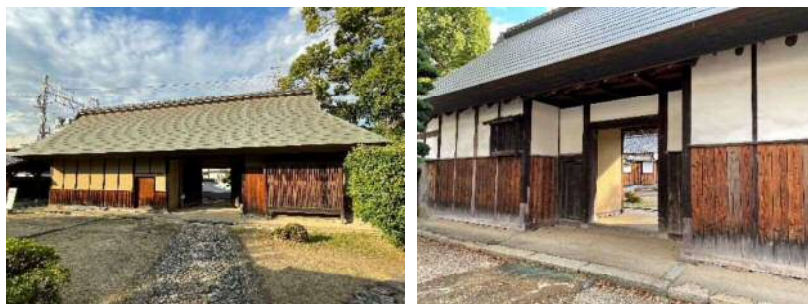
図 3-16 裏長屋門（2021 年 10 月 22 日撮影）

| 平成 7 年竣工<br>保存修理工事<br>の内容 | <p>建物は全部解体し、腐朽・破損部を補修した。基礎石は不陸整正のため据え直した。解体調査の結果、又首柄穴の痕跡等を確認し、古写真からも、もと茅葺であったことが明らかであったが、防災上の見地から茅葺型銅板葺に変更した。</p> <p>（引用元：『史跡鴻池新田会所跡 重要文化財旧鴻池新田会所修理工事報告書』（東大阪市、平成 8 年））</p> |

| | 裏長屋門 | <ul style="list-style-type: none"> <li>・屋根…屋根は棟巻漆喰が落下している。</li> <li>・土壁…西面の壁散りに補修跡があり、補修部分が浮いている。東面の一部で雀口落下。</li> <li>・建具…内部の障子紙及びワーロン紙に劣化がみられる。</li> <li>・基礎：西側小部屋において西側に沈下する傾きが生じている。</li> </ul> |

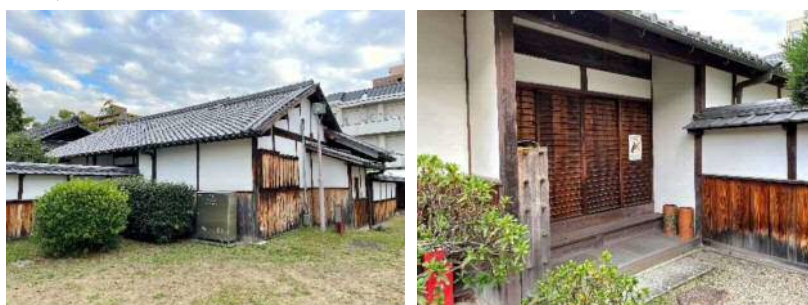
## II-⑤居宅（旧銀行跡）

図 3-17 居宅（2021 年 10 月 22 日撮影）

| 平成 7 年竣工<br>保存修理工事<br>の内容 | <p>当初計画では半解体修理として、建物が鴻池銀行出張所の機能をもった時期に復旧整備する予定であったが、半解体調査の結果、軸組材の腐朽・蟻害が著しく、修理方針を変更して全解体修理とした。東南に附属する納屋は、一部防災設備ポンプ室として利用し、後世に増築された北別館は撤去した。柱基礎石は不同沈下していたため、すべて据え直した。解体調査により、軸部・小屋組に会所創立期に近い当初材が多く残っていたことが認められたため、痕跡・古絵図等により居宅として復原した。</p> <p>（引用元：『史跡鴻池新田会所跡 重要文化財旧鴻池新田会所修理工事報告書』（東大阪市、平成 8 年））</p> |

| | 居宅<br>(旧銀行跡) | <ul style="list-style-type: none"> <li>・土壁…内部中塗壁に一部割れ、欠けあり。ボイラー室上部の漆喰壁に割れあり。</li> <li>・建具他…玄関と10畳間境の開き戸は下の肘壺が外れて建具が外れている。外部に面する障子紙(ワーロン紙)及び畳表に劣化がみられる。</li> <li>・柱梁：補修痕や虫喰い、割れが生じている。</li> </ul> <div style="display: flex; justify-content: space-around;"> </div> <div style="display: flex; justify-content: space-around;"> <p>△内部土壁(一部亀裂)</p> <p>△玄関・10畳間の開き戸(建具外れ)</p> </div> |

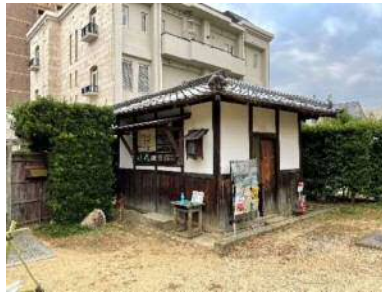
## II-⑥火の見小屋

図 3-18 火の見小屋（2021 年 10 月 22 日撮影）

| 概要 | <p>冠木門の近くに位置する小規模な寄棟造の建物である。</p> <p>明治 33 年（1900）まで、新田内の農家の人が毎晩交代で大坂今橋の鴻池家本邸に火事などの異常がないか番をし、異常のあった時は今橋まで駆けつけ、消火にあたったと言われている。</p> <p>現在の建物は明治 14 年（1881）に建てられたもので、昭和 55 年（1980）に全面解体復元工事が行われている。</p> <p>（出典：『鴻池新田と会所』（東大阪市教育委員会、昭和 63 年）『史跡鴻池新田会所跡 重要文化財旧鴻池新田会所修理工事報告書』（東大阪市、平成 8 年））</p> |

| | 火の見小屋 | とくに大きな破損はみられない。 |

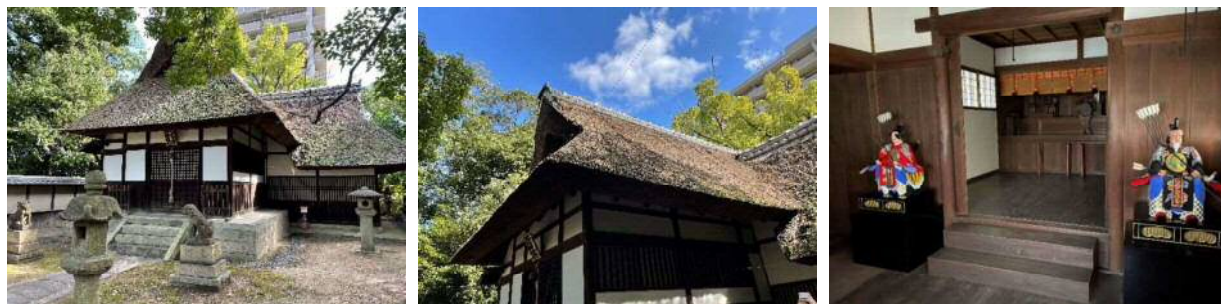
## II-⑧朝日社

図 3-20 朝日社（2021 年 10 月 28 日・2022 年 2 月 16 日撮影）

| 概要 | <p>朝日社境内は会所敷地内の南東隅に位置し、境内地は鴻池合資会社所有地で非公開となっている。境内には朝日社の他、絵馬堂や弘化 3 年(1846)建造の石鳥居、壱田紀功碑、多数の石灯籠などがある。</p> <p>朝日社は西面して建ち、神殿の前に拝殿に相当する前室を設けている。神殿の南側に突出部となる控えの間を設けて、L 字型の平面構成になっている。軸部には改造の跡が多くみられる。嘉永以前の古図によると、朝日社は現在と同じような平面構成だが、東面下屋はなく、南東側に祠らしきものがある。嘉永以前の古図に描かれるまでの変遷の詳細は分かっていないが、柱に残る痕跡などにより、時代的には神殿部分が一番古く、前室は後から付け加えられている可能性が高い。現在の形式になった時期は明治 18 年(1885)の水害後で、鴻池家所蔵の「御宮破損仕様書」や「神明社修繕録」にその経緯が記録されている。</p> <p>朝日社は鴻池新田が開発された当初に鴻池新田の氏神として天照大神を勧請したのが始まりで、神明宮と呼ばれていた。文書史料「鴻池新田開発時略」によれば、宝永 3 年(1706)に成就した当初は周濠の外に建てられていたが、翌年宝永 4 年(1707)に現在の場所に引き移している。江戸時代後期頃には末社の開祖神社が創建され、新田開発者である 3 代目鴻池善右衛門宗利も祀られた。両社は明治 19 年(1886)に合祀された。</p> <p>神社は明治元年(1868)まで宮座制によって管理されていた。4 月 16 日は鴻池新田開発の日として記念祭が行われ、農家は全部休みで神社へ参拝していた。</p> <p>明治 40 年(1907)には、新庄の皇太神社（祭神：天照大神）と三島の三島神社（祭神：大国主大神）が合祀され、産土神社と呼ばれていた時期もある。昭和 10 年(1935)に会所敷地から南方（南鴻池町）に新たな社殿を建てて、天照大神及び大国主大を祭神とする産土神社は移転している。天照大神と 3 代目鴻池善右衛門宗利が祭神となった社は朝日社と改称され、現在に至る。</p> <p>（出典：『鴻池新田と会所』（東大阪市教育委員会、昭和 63 年）、『史跡鴻池新田会所跡 重要文化財旧鴻池新田会所修理工事報告書』（東大阪市、平成 8 年）、産土神社解説板（東大阪市、平成 16 年）、『史跡鴻池新田会所跡朝日社保存修理工事清算書』（財団法人文化財建造物保存技術協会、平成 17 年））</p> |
| 平成 17 年竣工<br>保存修理工事<br>の内容 | 新田御開発 300 年を迎えて本殿が解体修理され、平成 17 年(2005)3 月に竣工し、明治 19 年(1886)の状態に整備された。屋根葺替・揚家を伴った基礎部分の修理・部分解体修理が行われた。 |

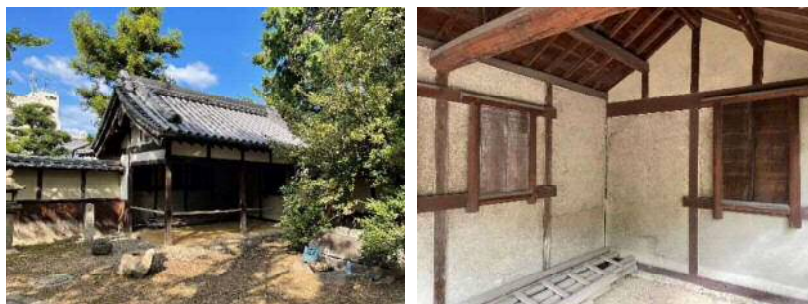
## II-⑨絵馬堂

図 3-22 絵馬堂（2021 年 10 月 28 日撮影）

| 平成 7 年竣工<br>保存修理工事<br>の内容 | <p>建物は全部解体し、腐朽・破損部を補修した。布基礎石は不陸整正のため据え直し、内部土間を叩き直した。</p> <p>（引用元：『史跡鴻池新田会所跡 重要文化財旧鴻池新田会所修理工事報告書』（東大阪市、平成 8 年)）</p> |

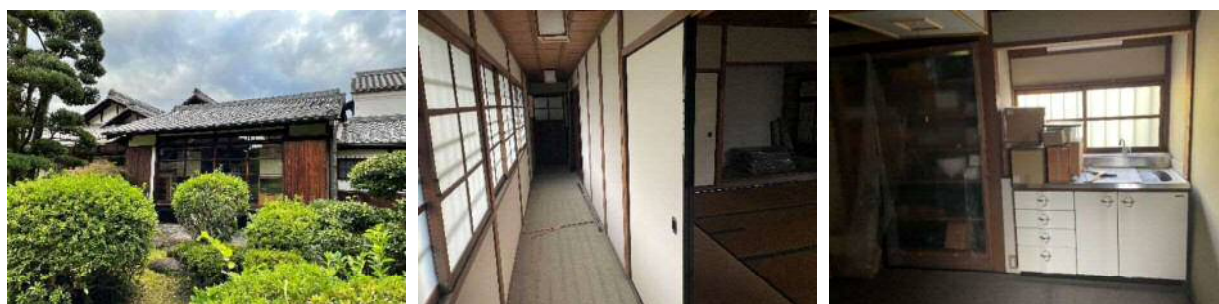
図 3-23 新座敷棟（2021 年 10 月 22 日撮影・11 月 15 日撮影）

| 平成 7 年竣工<br>保存修理工事<br>の内容 | <p>西北便所、北堀、三畳間及び廊下の一部を解体した。また屋根はすべて解体した。屋根解体後は雨仕舞を考え、養生を施した。</p> <p>（引用元：『史跡鴻池新田会所跡 重要文化財旧鴻池新田会所修理工事報告書』（東大阪市、平成 8 年)）</p> |

| 歴史的<br>建造物 | 新座敷棟 | <p>北西方向に大きく傾斜している。傾斜の進行は止まっているが、経過観察や修理の検討が求められる。</p> <ul style="list-style-type: none"> <li>・基礎…北西方向に地盤が沈下し、それに伴い基礎が傾斜。</li> <li>・木部…地盤の沈下に伴い、北西方向に傾斜。建物の傾斜により、本屋と屋敷蔵の間に隙間が生じている。また便所の建具の開閉が不可になっている。</li> <li>・その他…腰壁の杉皮が劣化。</li> </ul> |

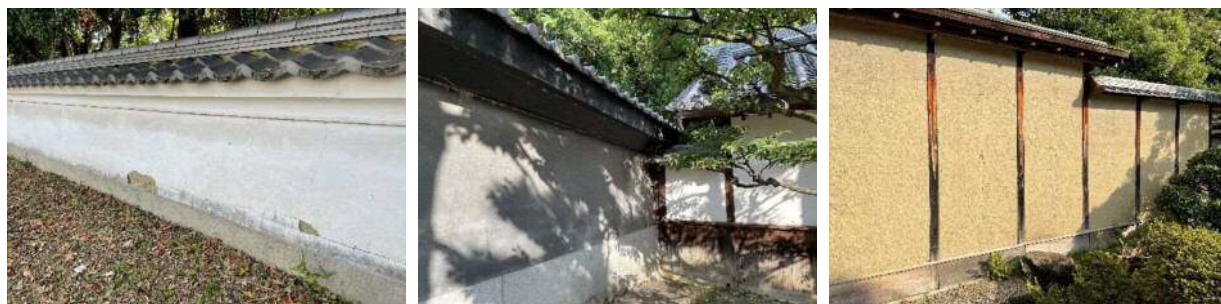
図 3-24 土塀（2021 年 10 月 22 日撮影、北側土塀(左)のみ 10 月 28 日撮影）

| 平成 7 年竣工<br>保存修理工事<br>の内容 | <p>裏長屋門東方の庭園北側築地塀は、木の根による隆起部、亀裂の著しい部分を解体して、築直した。壁はすべて中塗まで掻落して塗直した。表長屋門東方築地塀は、壁は中塗まで掻落して塗直し、屋根も全面葺替えた。正面庭及び庭園境塀は壁上塗を掻落して塗直し、屋根を葺替えた。<br/> なお、裏長屋門東方土塀のクスノキが食い込んでいるところの 4 m は、将来性を考慮して、木製枠組下地の土塀とした。<br/> （引用元：『史跡鴻池新田会所跡 重要文化財旧鴻池新田会所修理工事報告書』（東大阪市、平成 8 年））</p> |

| | 表長屋門<br>東方土塀・<br>裏長屋門<br>東方土塀 | <p>(表長屋門東方土塀)<br/>北側の変曲点で亀裂が生じている。また漆喰の色落ちや洗い出しの亀裂も生じている。</p> <p>(裏長屋門東方土塀)<br/>樹木(楠)の根によって一部地面から持ち上げられ、大きく亀裂が生じている。ただし、この部分はやり替えがきくように4mほどの間で構造を木製としているため、修理が可能。また東北隅でも角で土壁に亀裂が生じているほか、敷地内峰側で足元に亀裂が生じており、中塗まで剥離している箇所もみられる。</p> <div style="display: flex; justify-content: space-around; align-items: center;"> </div> <div style="display: flex; justify-content: space-around; align-items: center;"> <span>△表長屋門東方土塀(割れ)</span> <span>△裏長屋門東方土塀(持上げ)</span> </div> |

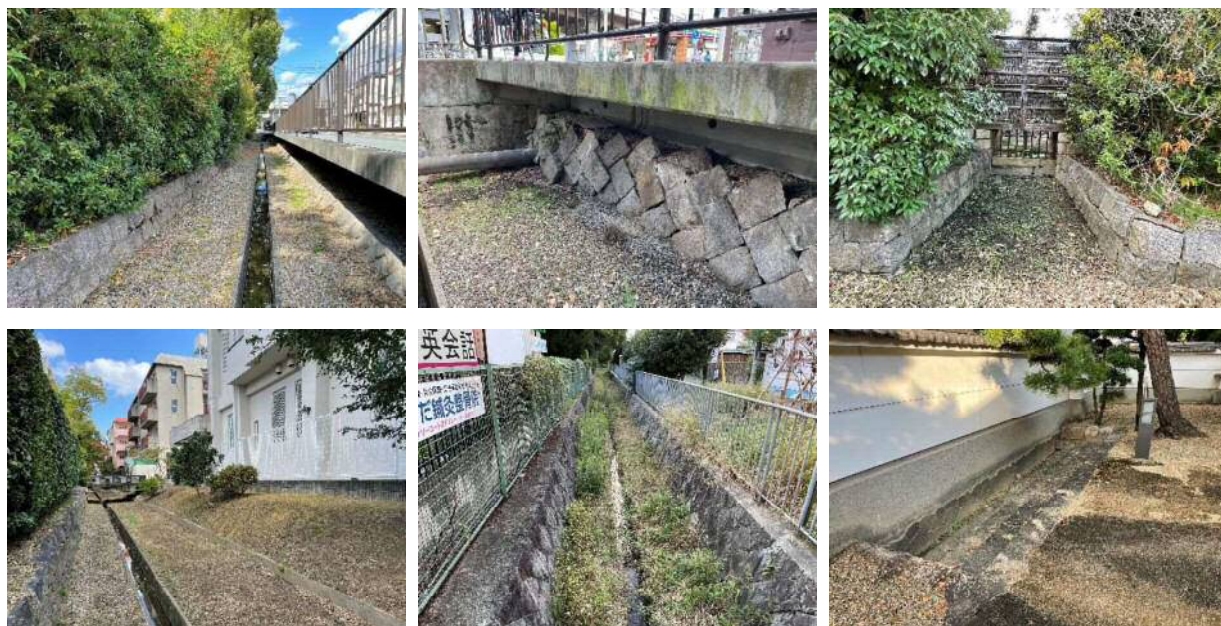
新田内の水路は、五箇井路など一部の水路を除き、多くが埋め立てられた。会所敷地北側の周濠は、昭和44年(1969)に国鉄片町線(現在、JR片町線(学研都市線))の高架化によって埋め立てられて現存しておらず、その面影は裏長屋門の北側に一部残る舟着場跡でしか見ることはできない。残った周濠も道路整備等に伴って規模を縮小している。

周濠東側と弁天池は構造上繋がっているが、水の循環はない。

図 3-30 周濠東側(上左)・周濠石垣(上中)・庭園内弁天池との接続部(上右)

周濠南側(下左)・周濠西側(下中)・舟着場・雁木跡(下右)

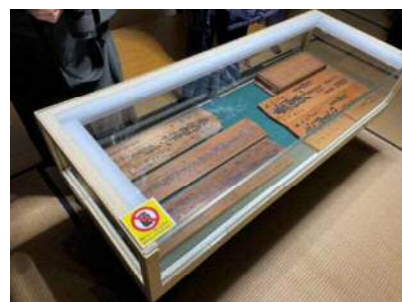
本屋棟札（宝暦９年(1759)）の発見によって、この時に改修工事が行われたことが明らかとなった。表面には、工事責任者として会所支配人の嶋田忠兵衛と梶村伝七、大工棟梁の下村の七左衛門・善左衛門と野口村の源七、工事手伝いの代表として鴻池新田の村人である源兵衛の名が記されている。裏面には、７ヶ村７名の大工の名が記されている。

図 3-33 棟札等（重要文化財附）

本屋棟札（嘉永６年(1853)）は、９月２８日付と１０月２２日付の２点が発見された。９月の棟札の裏面には、この時の改修の経緯や、本屋の現況と修理方法が記されている。工事は４月２８日に取り掛かり、５月２７日に地祭りをしていたことが判明する。また、本屋の西南方向への歪みを引き直しによって修正していることや、「当会所之儀者、開発已来普請ニ而嘉永六癸丑年迄百四拾九年ニ相成候」とあることから、翌年に新田御開発１５０年を迎えることが契機となっていることなども、この棟札から分かる。

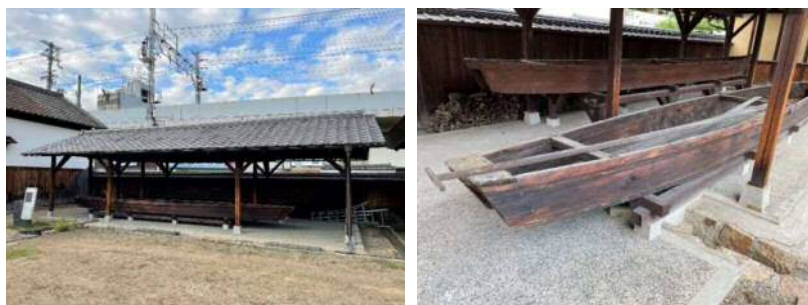
(三石積)井戸川舟は、新田内に造られた井路を通り、穀物や荷物を運んでいた小型の川舟である。舟展示場において半屋外の状態で置かれている。

図 3-36 (三石積)井路川舟 (2021 年 10 月 22 日撮影)

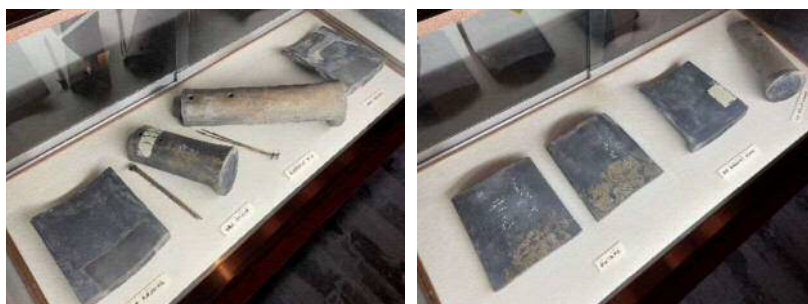
平成 7 年竣工の保存修理工事において、本屋の当初雨落やクドを確認している。出土瓦の一部は、米蔵で展示している。

図 3-38 米蔵で展示している出土瓦

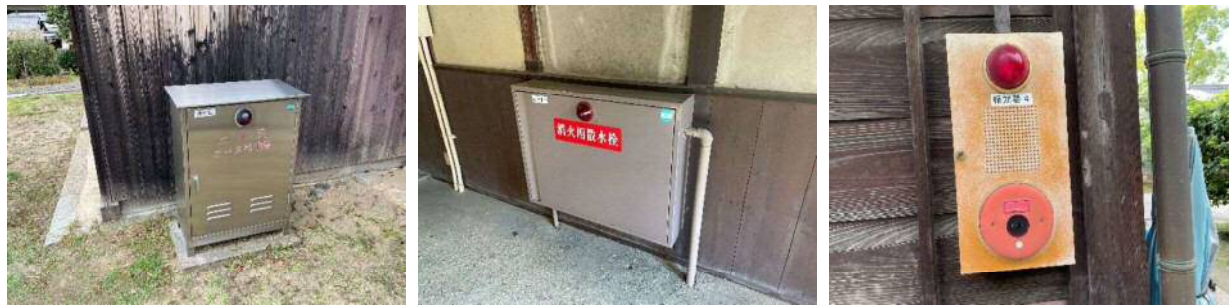
図 4-8 消火関連設備（2021 年 10 月 22 日撮影）

消火関連設備は、新田会所内に放水銃が計 6 箇所整備されている。建築物には、自動火災報知設備や消火栓設備が設置されている。

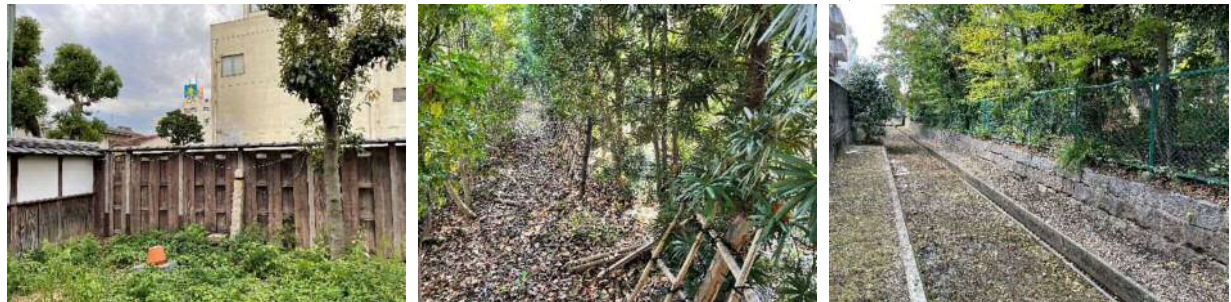
図 4-9 塀・柵類（2021 年 10 月 22 日撮影）

塀・柵類は、敷地の境界などに所在する。一部傾倒したり、劣化が進んでいるものがある。

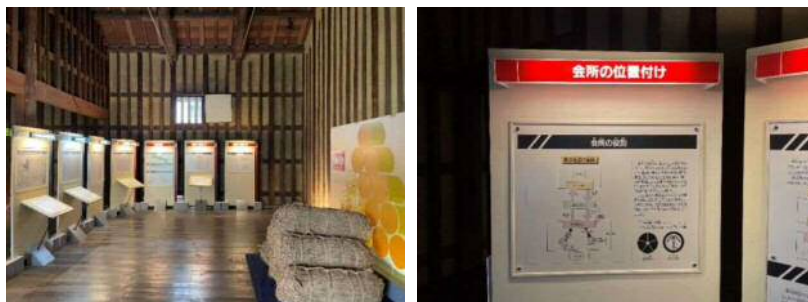
展示施設としては、パネルや瓦などを展示している米蔵と、民具（農耕具）を展示している道具蔵がある。いずれも平成9年（1997）公開開始当時のまま大きな改修や変更をしていないため、学術的な情報が古くなり、劣化等も進行している。また、その他活用も行う展示施設としては、照明が不足しており、暗い環境にある。

図 5-1 米蔵内の展示施設

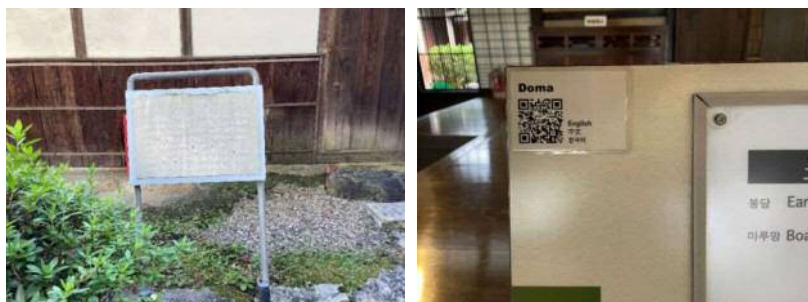
一般公開されている動線上にある主な建造物の前に、解説板を設置している。多言語解説のある QR コードも貼り付けており、外国人にも建造物の価値や歴史が伝わるようにしている。解説板の他にも案内サイン等もあるが、一部あまり機能を果たしていないものや劣化が進んでいるものもある。

図 5-2 板面が劣化している解説板と外国語解説用の QR コード

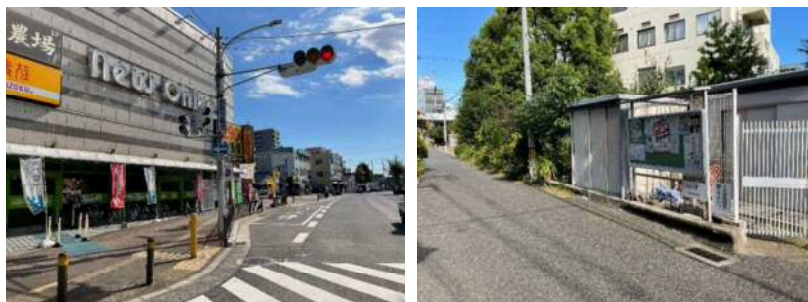
入口は敷地の南側にあるため、駅からのアクセスは大きく敷地を回り込んで入るかたちになる。時間的には徒歩 5 分以内ではあるが、アプローチの道が一般宅地内を通り、入口への案内も不十分なため、初めての来訪者にとっては分かりにくくなっている。

図 5-3 視認しにくい案内板

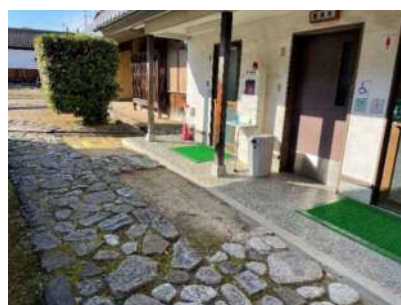
史跡鴻池新田会所跡では、平成9年(1997)の一般公開にあわせて、案内板や解説板、管理便益施設などを整備した。展示においても、解説パネルや照明等を整備している。しかしながら、整備当時から25年以上が経過しており、その多くは平成9年(1997)から更新や補修ができていない。また、建造物内が暗いことや、園路等がバリアフリーに対応できていないなど、見学にあたっての問題点もある。

図 5-5 バリアフリー対応でない園路

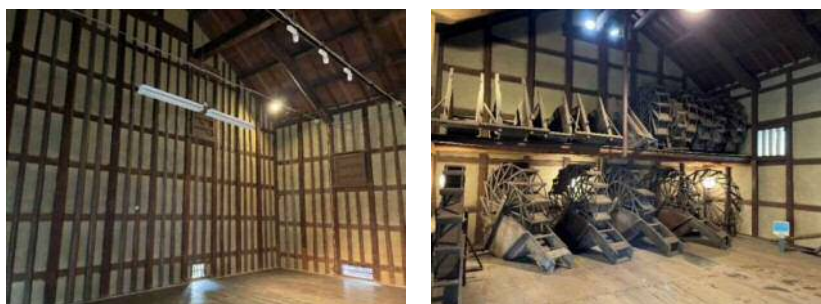
建造物の見学環境等の改善のため、本屋、乾蔵、米蔵、道具蔵を対象として、照明設備の改良・増設を行う。照明設備は文化財等への影響の少ないLED照明とする。

図 9-1 米蔵及び道具蔵の照明状況

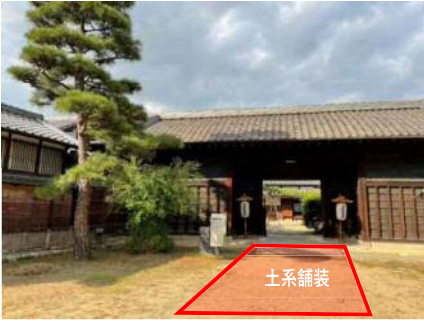
| <p>土系舗装</p> | <p>冠木門～表長屋門の間を土系舗装で固める。</p> |

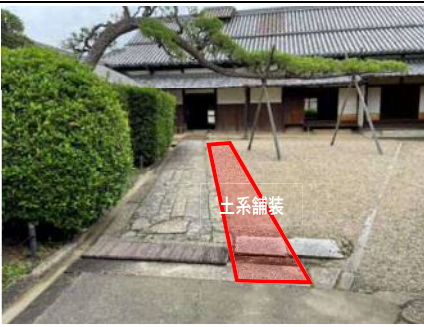
| <p>土系舗装</p> | <p>石畳に隣接して、土系舗装を施工。</p> |

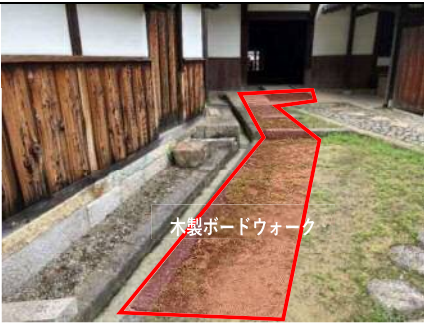
| <p>木製ボードウォーク</p> | <p>本屋と裏長屋門（トイレ）を結ぶ園路に、土系舗装などを施工する余裕がないため、本屋壁沿いにバリアフリー園路を整備する。<br/>なお、石畳はないにしても、石造の遺構があるため、木製ボードウォークを設置する。</p> |

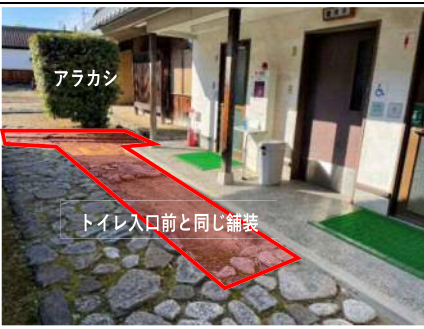
| <p>アラカシ<br/>トイレ入口前と同じ舗装</p> | <p>トイレ入口前と同じ舗装を採用する。<br/>本屋からトイレにアプローチするために、アラカシは伐採する。</p> |

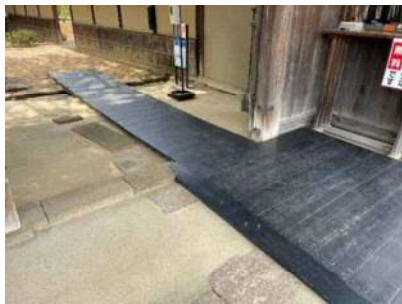
木製ボードウォーク（旧横田家住宅（長野市））

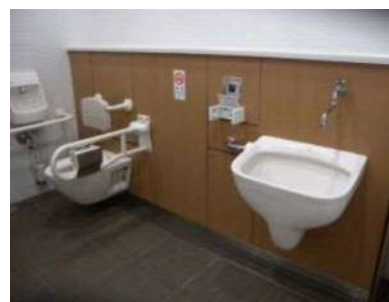
北側トイレ（約 25 ㎡）を対象として、現在のトイレにない機能（オストメイト対応、大型ベッド、乳幼児対応）を付加したトイレに改修する。オストメイト対応と大型ベッド（おむつ交換台として大人も使用可能なもの）はバリアフリートイレに設置する。機能を分散させるために、乳幼児対応のベビーチェアは男女各便所に設置する。あわせて、和式便器の洋式化や壁・床・照明の更新等も行い、利用者の多様な特性に配慮したトイレにする。

図 9-4 オストメイト対応トイレ  
(JR 京葉線東京駅)

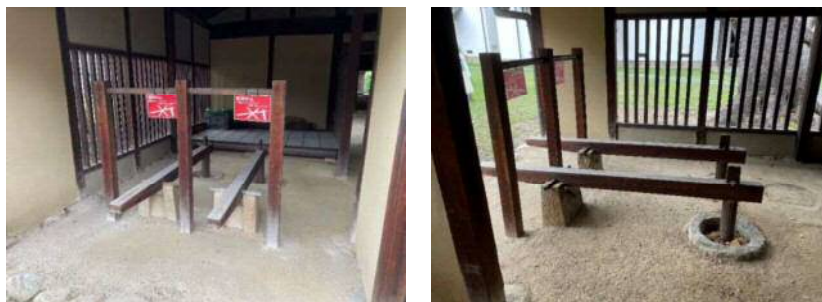
図 9-13 現在の米踏部屋

米踏部屋については、現在使用できなくなっている米搗き機を利用可能なものに修理するなど、体験施設として活用展開が可能な再整備を行う。

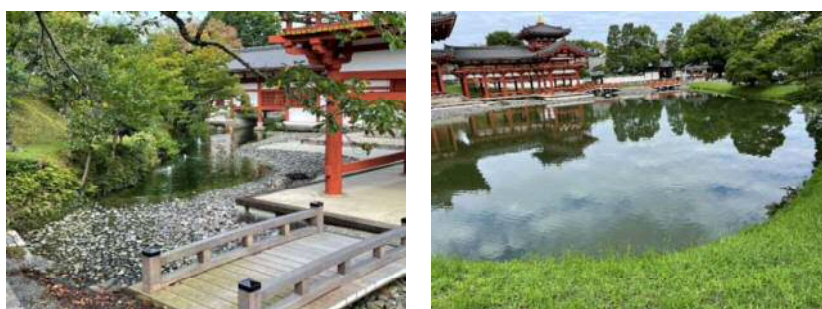
庭園は豪商鴻池家の豊かさをうかがわせるものであり、弁天池は池泉回遊式庭園の主要な要素である。弁天池はかつて周濠や水路と接続していたが、閉鎖水系となったことで水質悪化が懸念されている。鴻池家が見ていたであろうかつての庭園の姿に近づけるために、弁天池の水質調査を実施し、水中内に循環を促す機材を設置するなどの水質改善に資する諸工事を行う。

図 9-14 水質改善された史跡指定地内の池（史跡及び名勝平等院庭園内の阿字池）
