# 東大阪市街路樹維持管理方針(案)

令和8年1月  
東大阪市

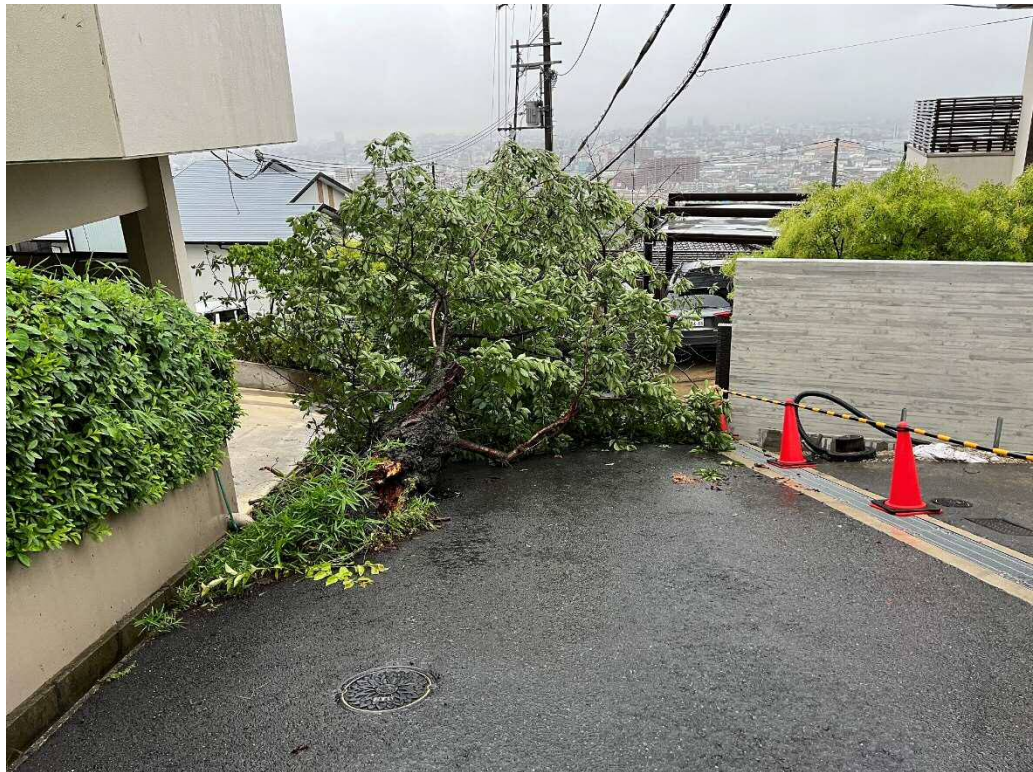
倒木

街路樹が老木化、大木化などによる樹勢の衰え、腐朽の進行により大きな枝の落下や倒木が発生し、歩行者や車両等に影響を及ぼすことがあります。

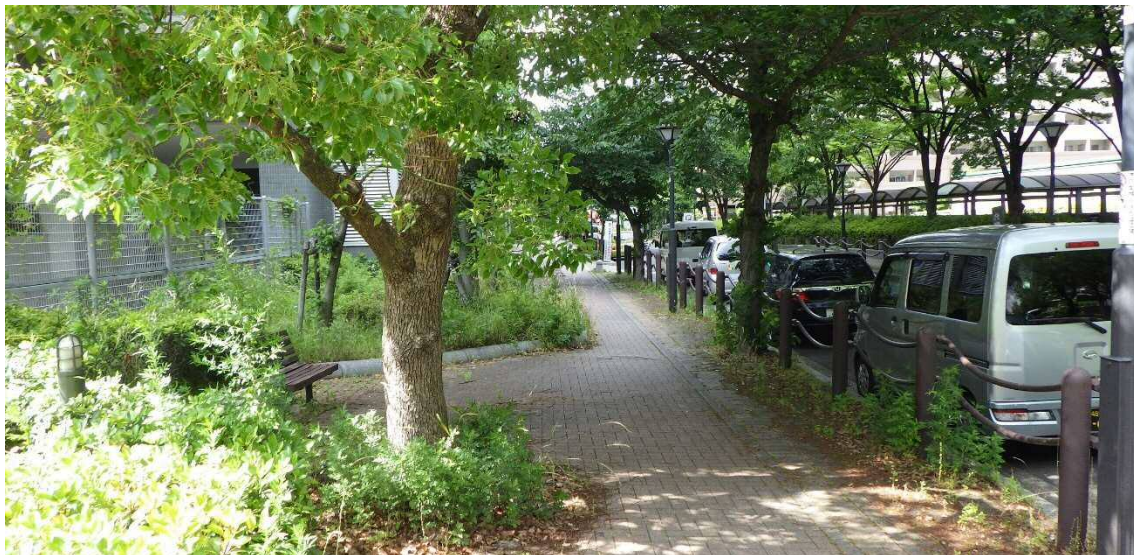
通行支障

成長した幹や枝が歩道や車道に伸び、歩行者や車両等の通行の支障になる場合があります。また、根元に近い部分から出ているひこばえ、幹から出ている胴吹きや植樹帯から生えている雑草なども障害となる場合があります。

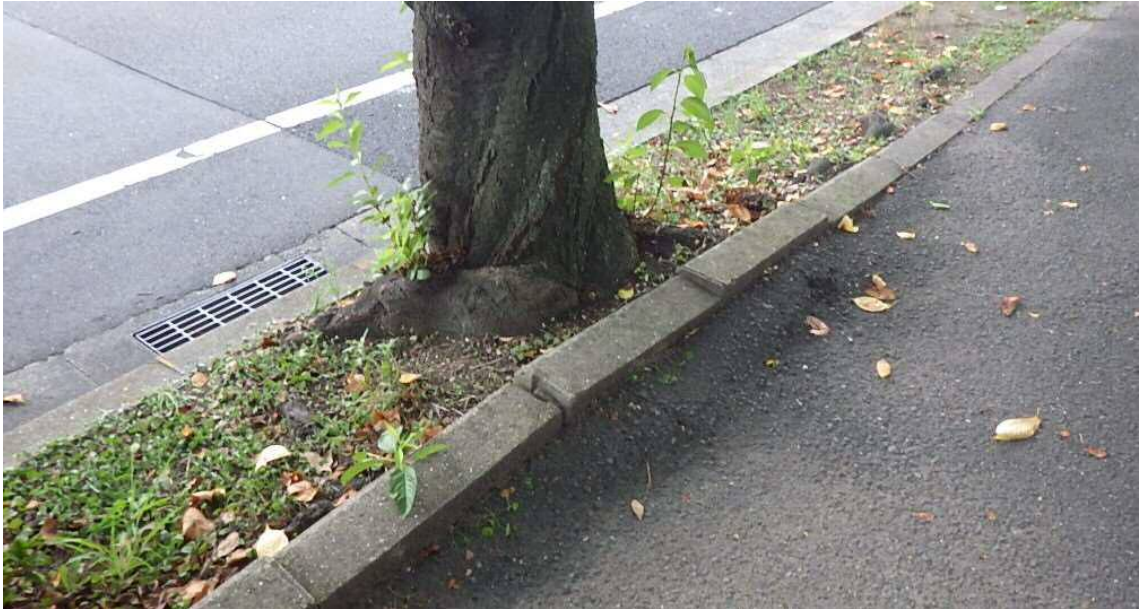
縁石の持ち上がり

街路樹は水や空気を求め根を伸ばしますが、周辺は道路であり、その土は堅く根が生育しにくいいため、街路樹の根は地表付近を這うことがあります。それにより舗装の破損、縁石の持ち上がりや段差が生じることがあります。

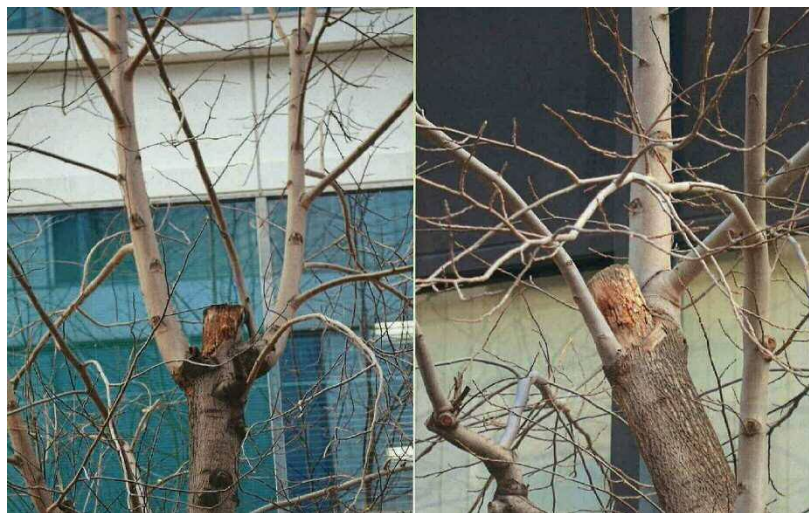
不適切な箇所での剪定

落葉対策のために強剪定や繰り返しの剪定を行えば、まちの景観が悪化し、特に強剪定はひこばえが発生する原因の一つとなるだけでなく、中期的には維持管理コストが増大することになります。また、不適切な位置で剪定をおこなったりすると、そこから菌が侵入し、腐朽が発生する場合があります。

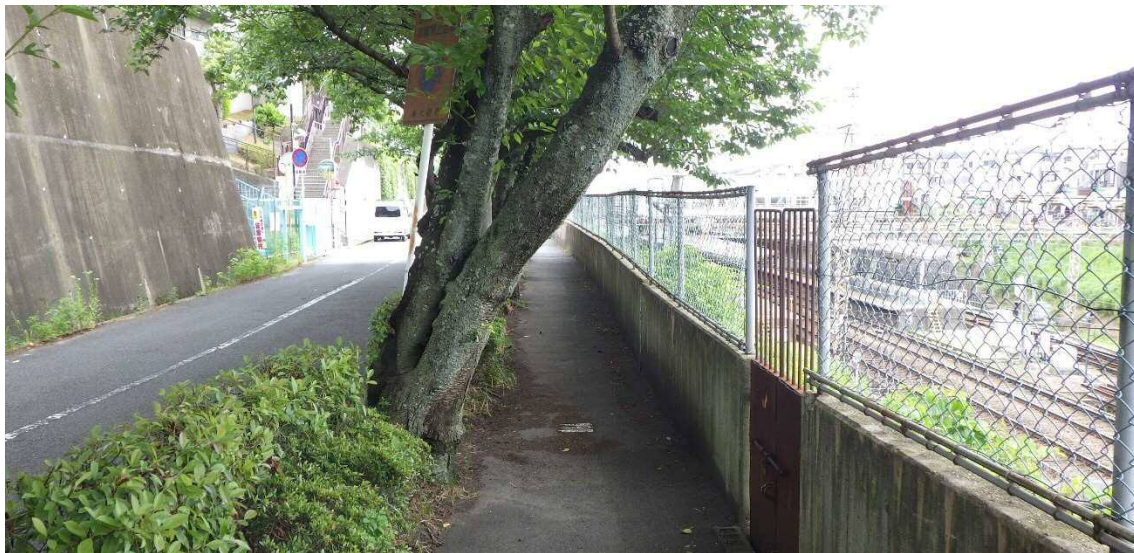
道路構造に対して不釣り合いな樹木があると、通行に支障をきたす場合があります。例えば、幅員が狭い歩道などに大径木があると、通行支障になるだけでなく、枝が民有地に越境することがあります。

歩道幅員が狭く、街路樹が大径木に成長しているため  
通行支障が発生している

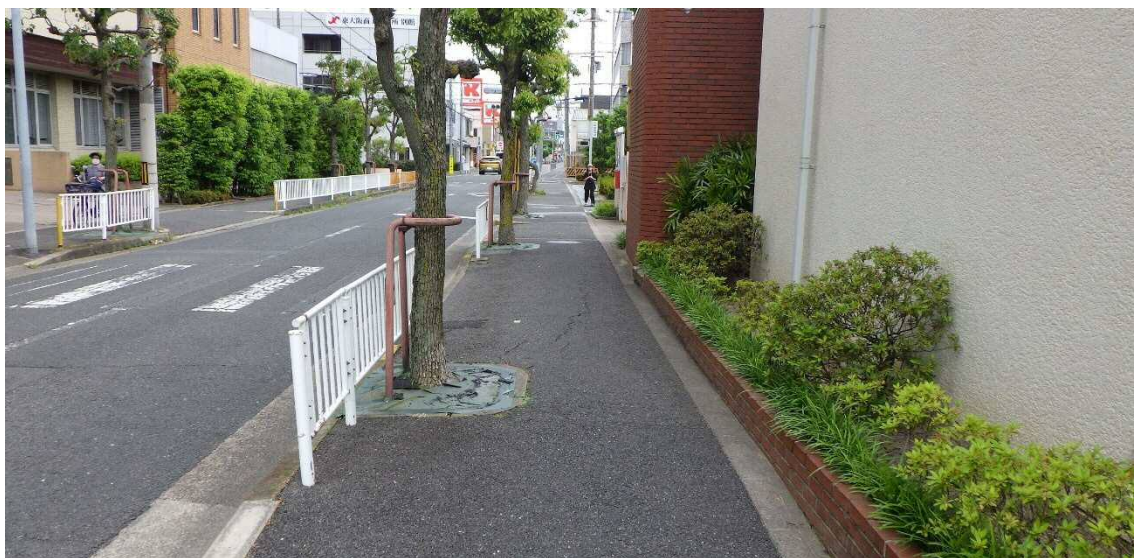
歩道幅員が狭い路線に植樹しているため、  
適切な有効幅員が確保できていない

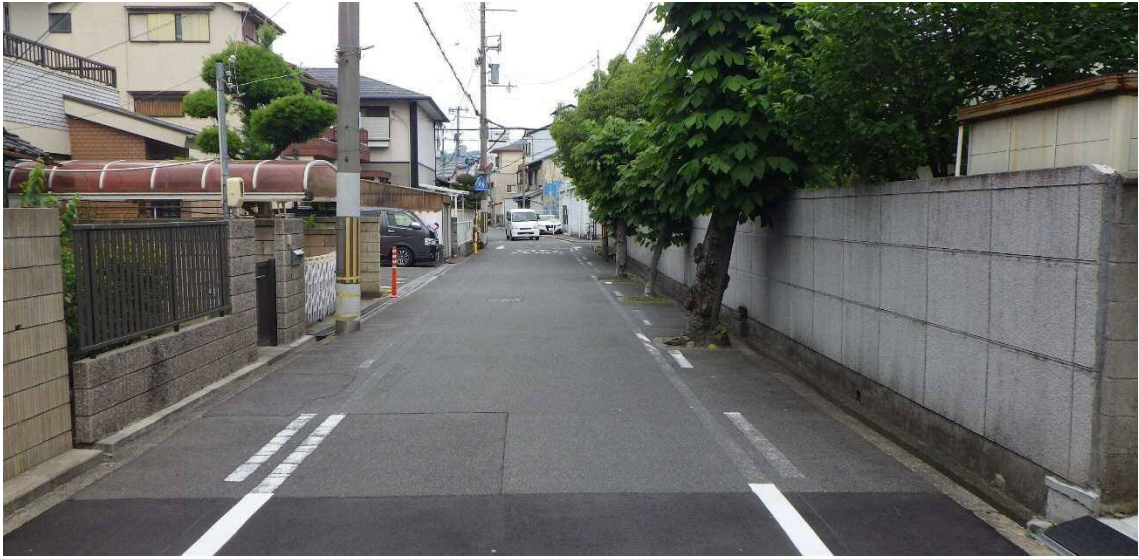
路側帯を完全に塞いでおり、歩行者の通行を阻害している

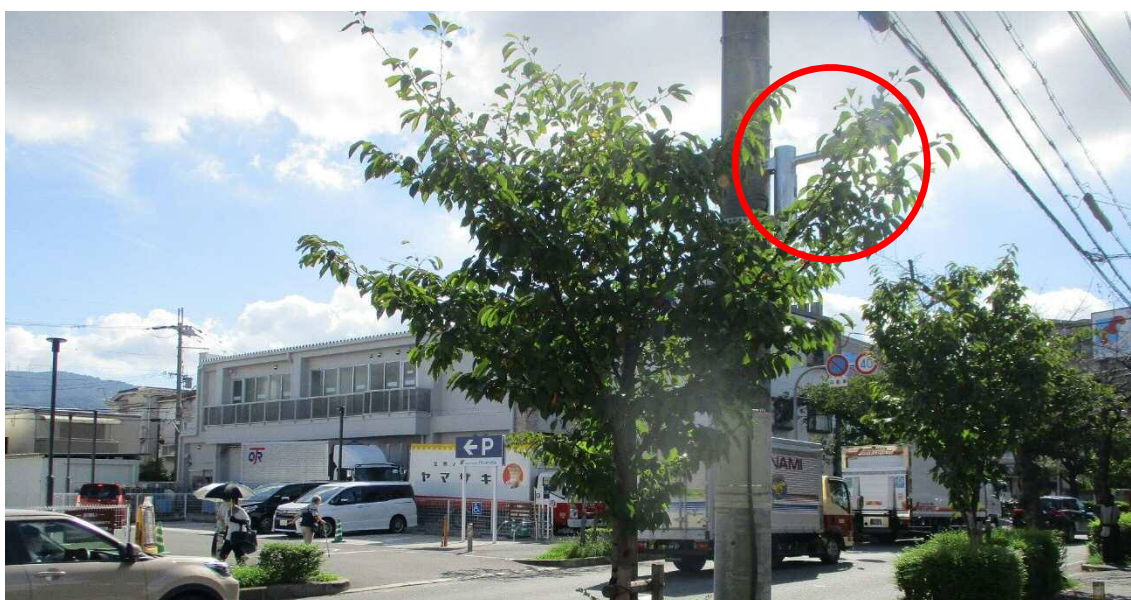
街路樹が横断防止柵や照明灯といった道路施設に近接していると、それら道路施設の機能を阻害することがあります。また、公園など高木が植えられている施設と街路樹が近接していると、十分な日光が届かず、生育不良の原因となる場合があります。

街路樹が照明灯の光を遮っている

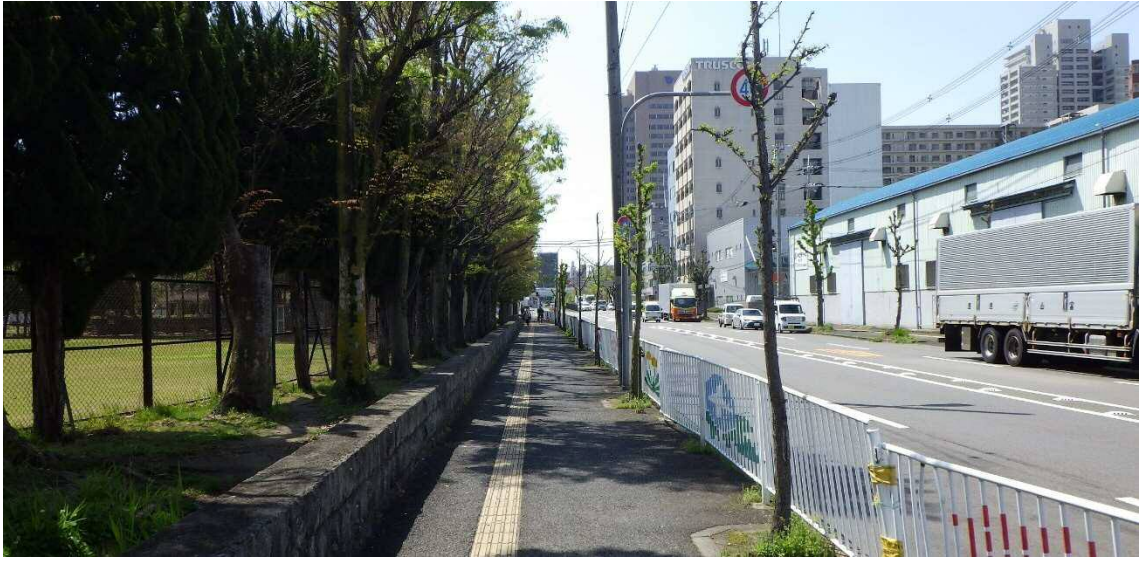
公園の樹木と近接しており、十分な日光が届かず生育不良となっている

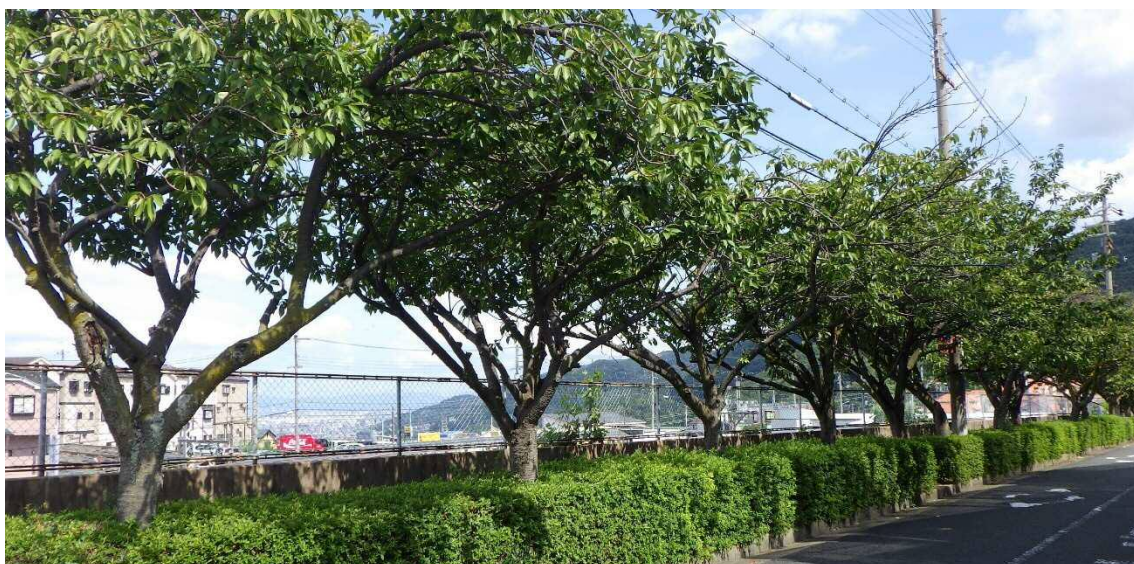
隣接する街路樹が、枝張りの大きさである樹冠幅に比べてその間隔が狭い場合、伸長した枝葉が絡み合い十分に日光が届かず、落枝が発生しやすくなります。

大きく伸びた枝葉が絡み合う

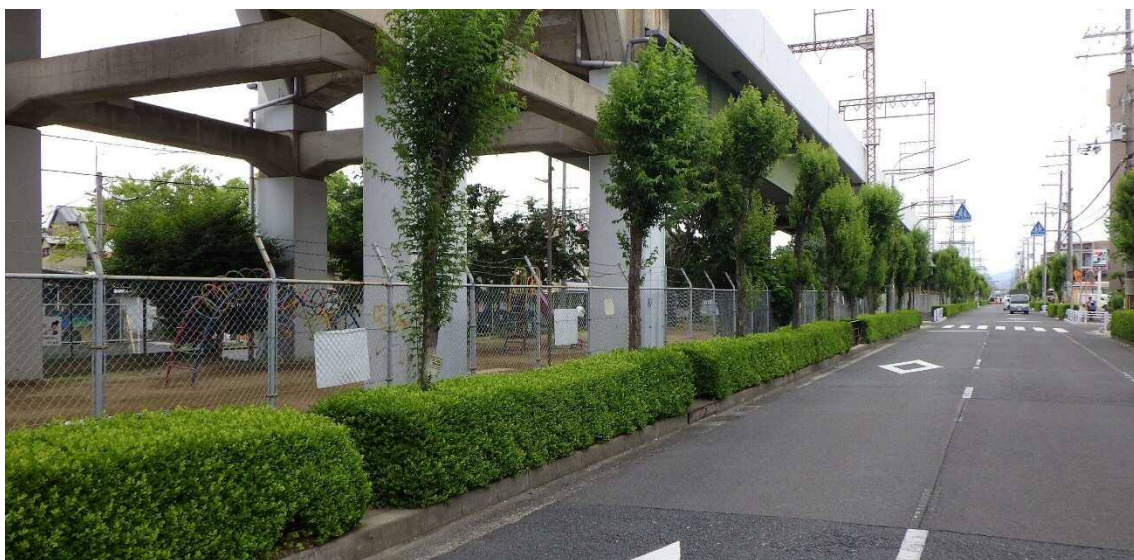
植栽間隔が狭い
