西部環境事業所解体工事に係る

アスベスト調査業務

報 告 書

令和7年1月

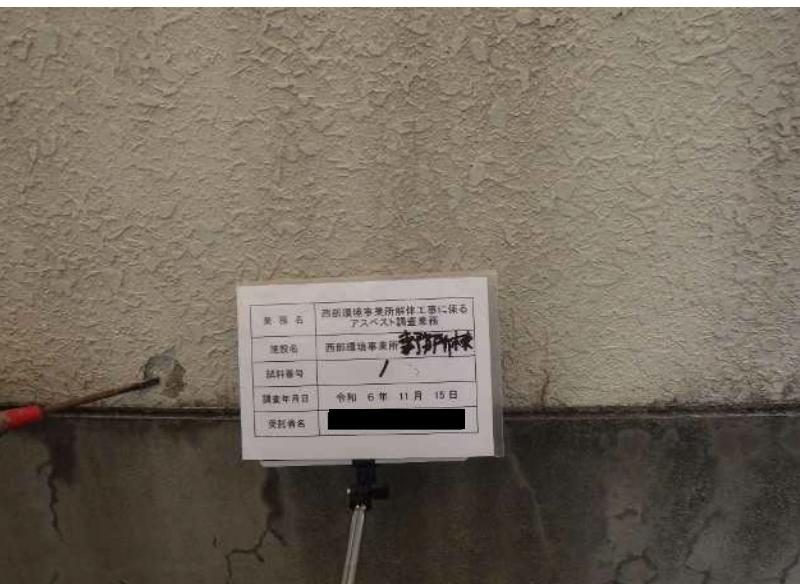
西部環境事業所解体工事に 係るアスベスト調査業務
	西部環境事業所 事務所棟
	位置 1 外部 外壁

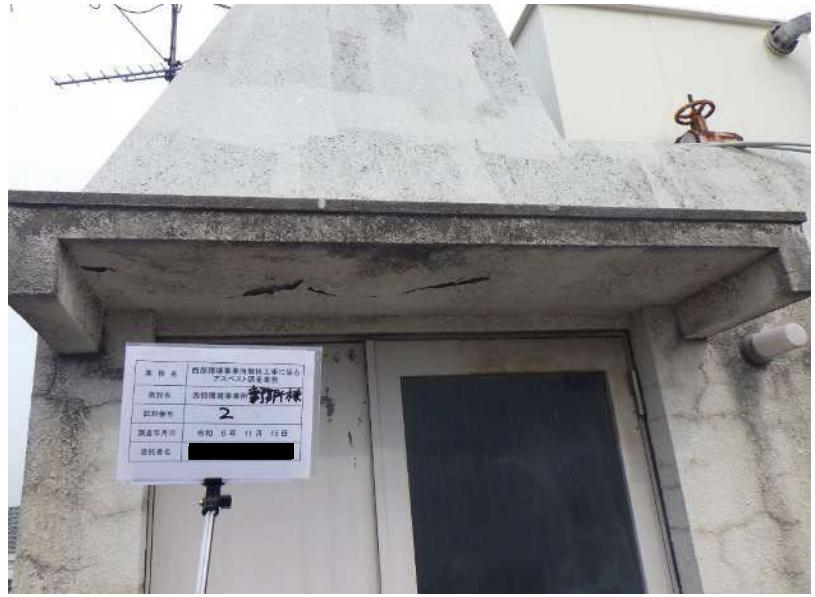
<p>西部環境事業所解体工事に 係るアスベスト調査業務</p>
<p>西部環境事業所 事務所棟</p>	<p>位置</p>
<p>2 外部 屋上 RTE庇</p>	<p>状況</p>
<p>採取前</p>	
<p>備考</p>

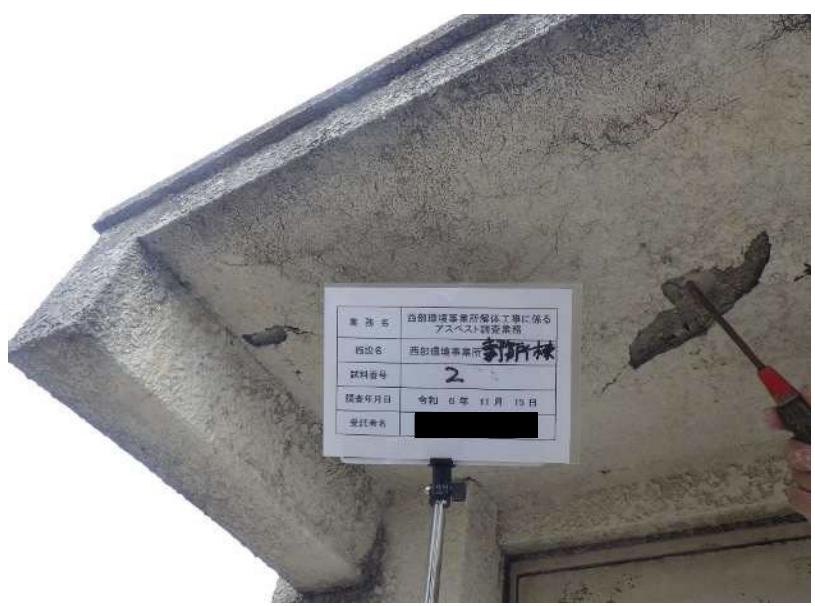
<p>西部環境事業所解体工事に 係るアスベスト調査業務</p>
<p>西部環境事業所 事務所棟</p>	<p>位置</p>
<p>2 外部 屋上 RTE庇</p>	<p>状況</p>
<p>採取状況</p>	
<p>備考</p>

- 分析試料の採取にあたっては、アスベスト含有の可能性があるので、採取箇所からの粉じんの飛散や対象試料の落下を防ぐため、飛散防止剤を塗布して湿潤化したうえで、呼吸用保護具、手袋を着用して採取を行った。
- 採取には、トレー、カッター、ハンマー、スクレーパー、電動ドリル等を使用し、施工部位1か所あたり 10cm^3 程度を目安に試料を採取し、密閉容器に入れて1検体とした。
- 試料採取箇所からの建材の飛散防止と劣化等が進行しないよう、スプレー接着剤、テープ、採取箇所と同程度色のスプレー塗料等で簡易補修した。
- 高所で作業を行う場合は、脚立、はしごなどは正しく使用し、必要に応じて安全帯を着用するなど、転落、墜落防止策を施し安全に配慮して採取を行った。

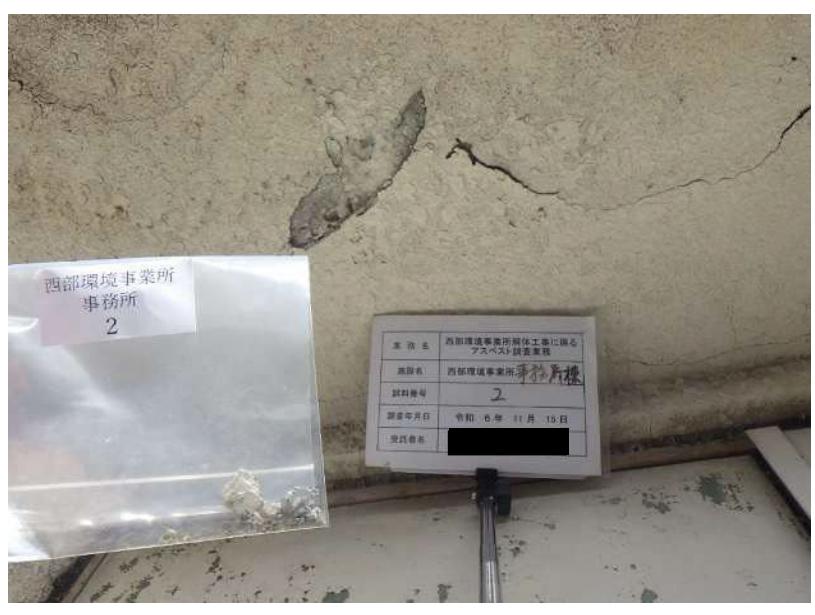
<p>西部環境事業所解体工事に 係るアスベスト調査業務</p>
<p>西部環境事業所 事務所棟</p>	<p>位置</p>
<p>2 外部 屋上 RTE庇</p>	<p>状況</p>
<p>補修完了 採取試料</p>	
<p>備考</p>

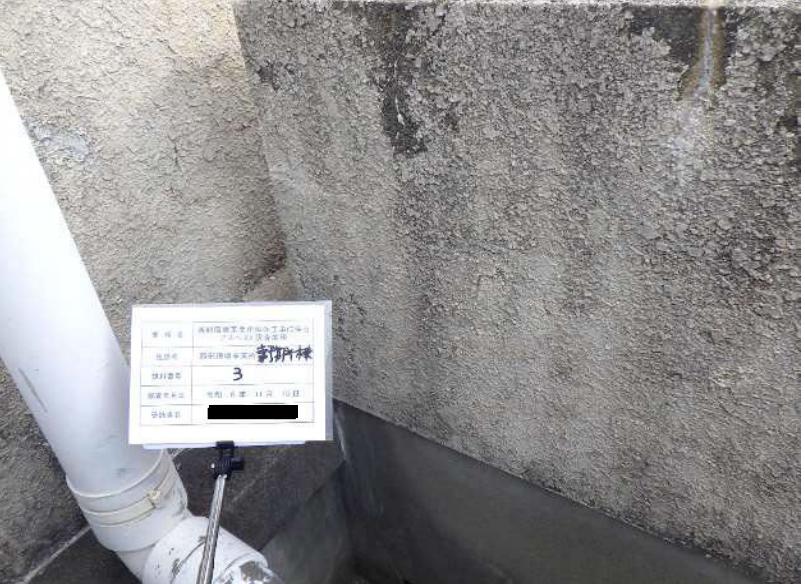
西部環境事業所解体工事に 係るアスベスト調査業務
	西部環境事業所 事務所棟
	位置 3 外部 屋上 パラペット

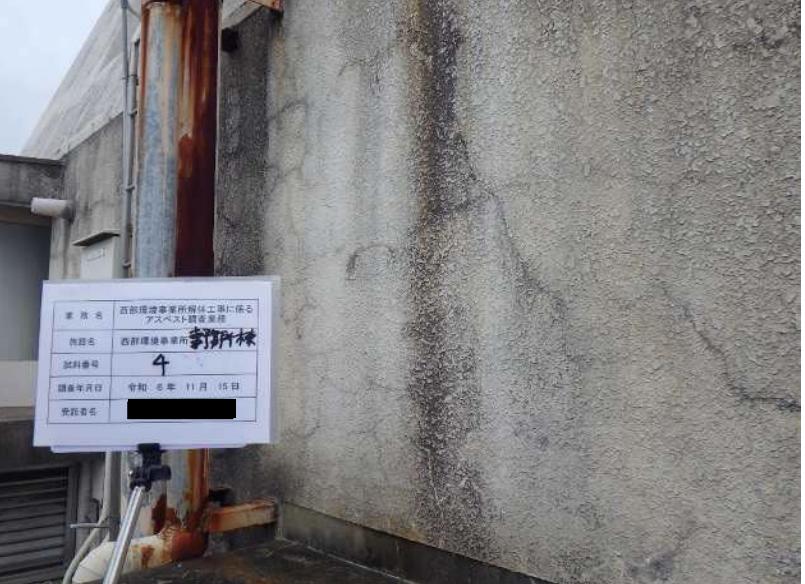
西部環境事業所解体工事に 係るアスベスト調査業務
	西部環境事業所 事務所棟
	位置 4 外部 屋上 ペントハウス 外壁

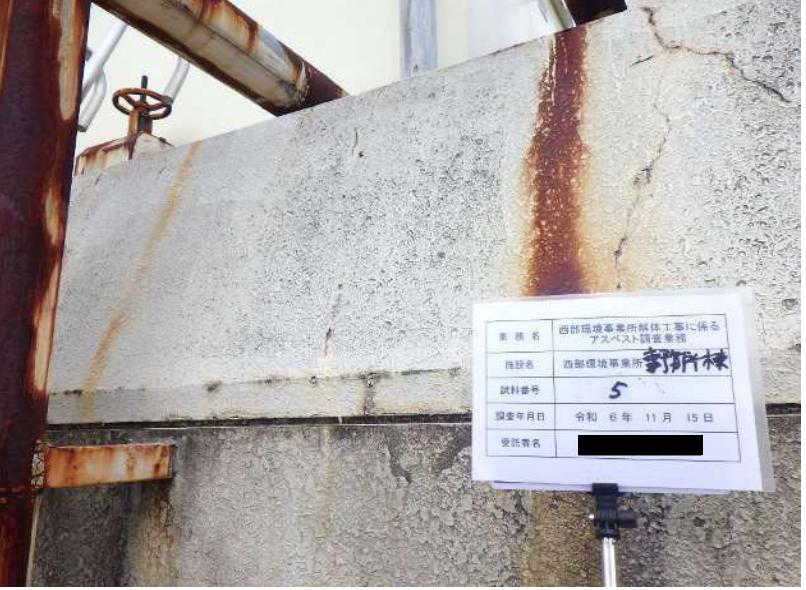
<p>西部環境事業所解体工事に 係るアスベスト調査業務</p> <p>西部環境事業所 事務所棟</p> <p>位置</p> <p>5 外部 屋上 ペントハウス 外壁</p> <p>状況</p> <p>採取前</p>

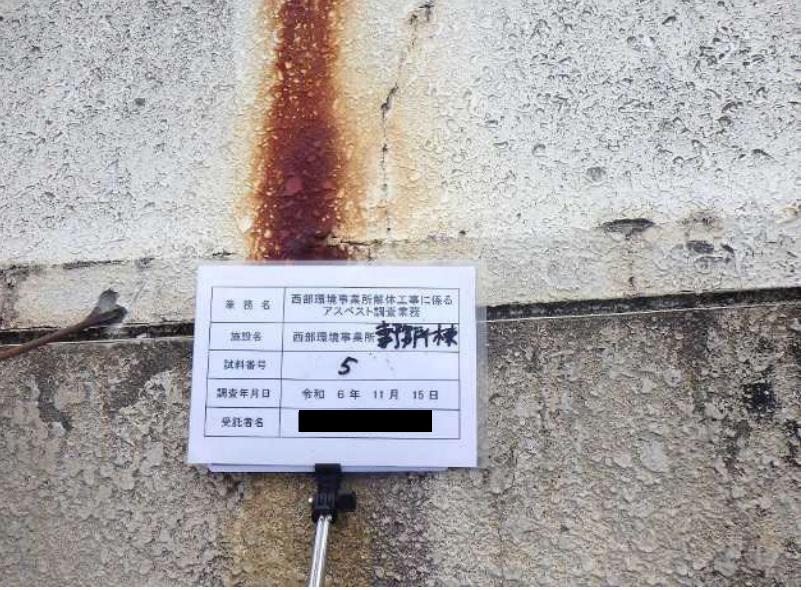
<p>西部環境事業所解体工事に 係るアスベスト調査業務</p> <p>西部環境事業所 事務所棟</p> <p>位置</p> <p>5 外部 屋上 ペントハウス 外壁</p> <p>状況</p> <p>採取状況</p>

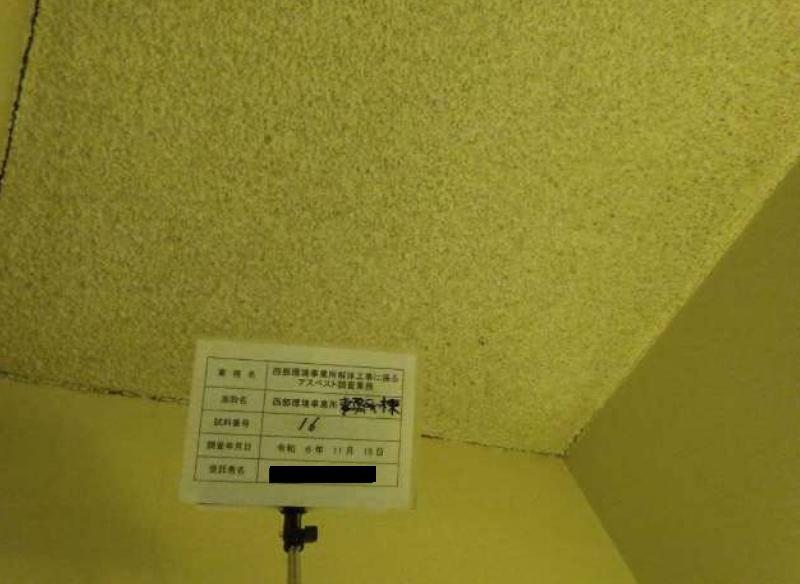
西部環境事業所解体工事に 係るアスベスト調査業務
	西部環境事業所 事務所棟 位置 16 1階 脱衣室 天井 状況 採取前
	備考

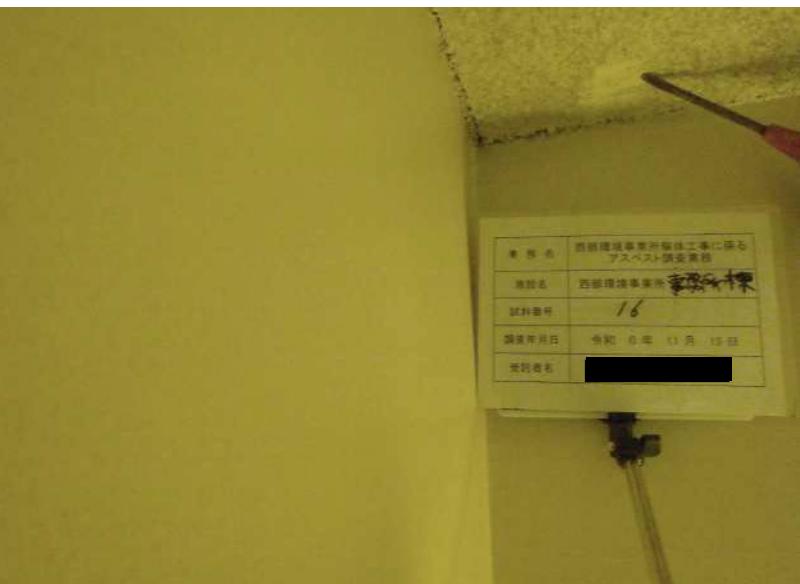
西部環境事業所解体工事に 係るアスベスト調査業務
	西部環境事業所 事務所棟 位置 16 1階 脱衣室 天井 状況 採取状況
	備考

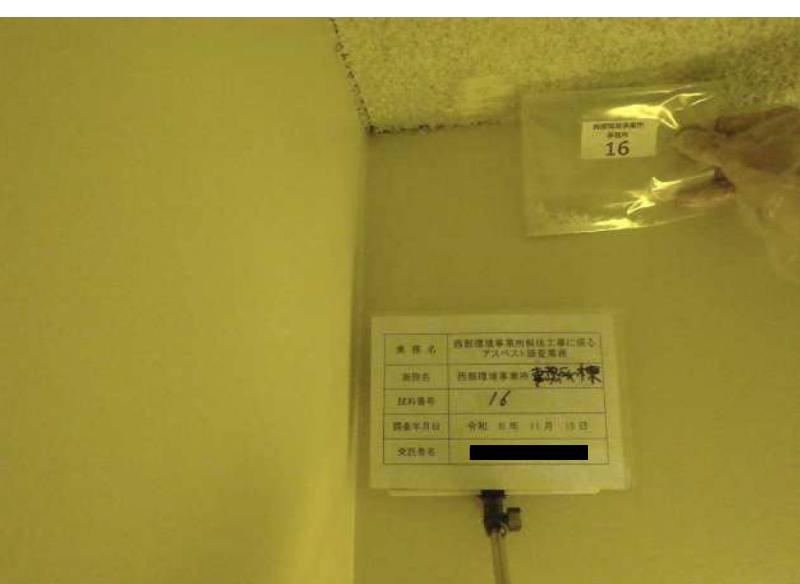
西部環境事業所解体工事に 係るアスベスト調査業務
	西部環境事業所 事務所棟 位置 16 1階 脱衣室 天井 状況 補修完了 採取試料
	備考

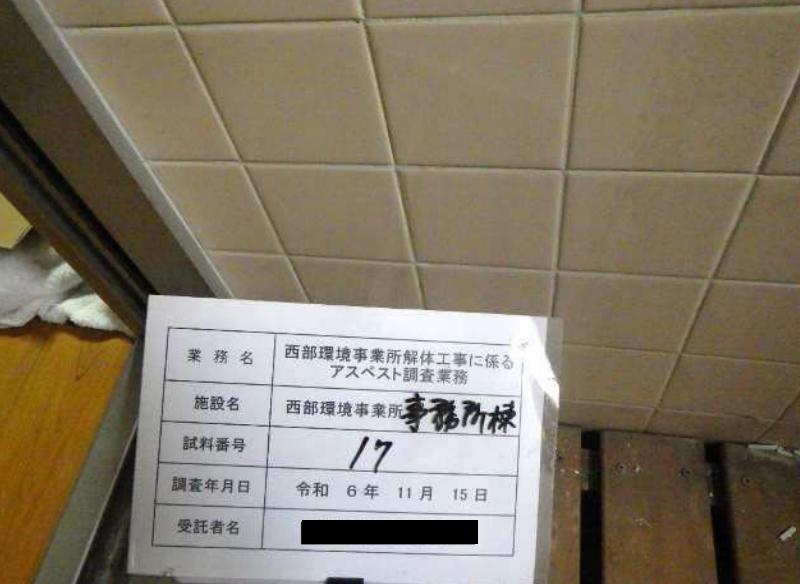
西部環境事業所解体工事に 係るアスベスト調査業務
	西部環境事業所 事務所棟
	位置 17 1階 女子控室 浴室壁
	状況 採取前

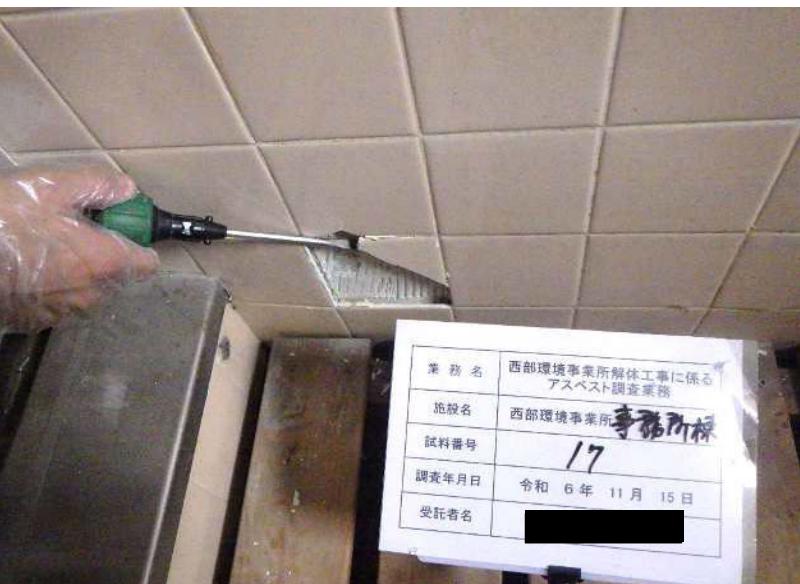
西部環境事業所解体工事に 係るアスベスト調査業務
	西部環境事業所 事務所棟
	位置 17 1階 女子控室 浴室壁
	状況 採取状況

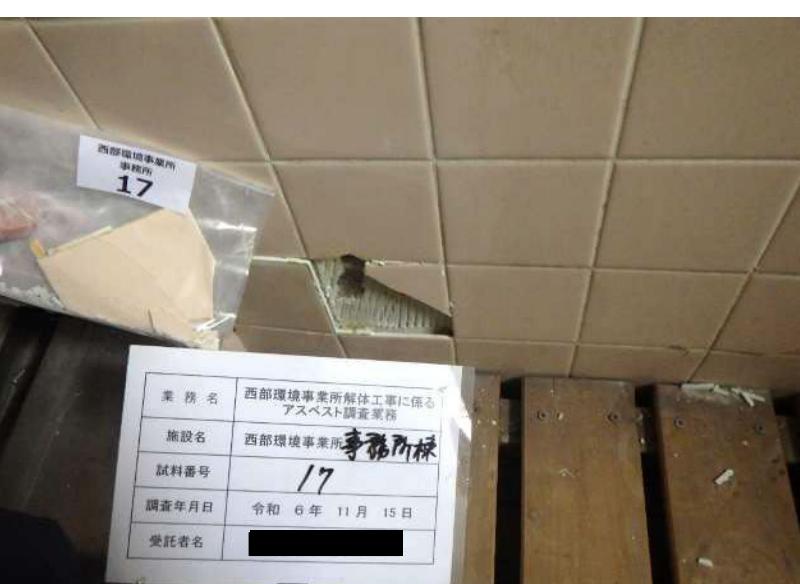
西部環境事業所解体工事に 係るアスベスト調査業務
	西部環境事業所 事務所棟
	位置 17 1階 女子控室 浴室壁
	状況 補修完了 採取試料

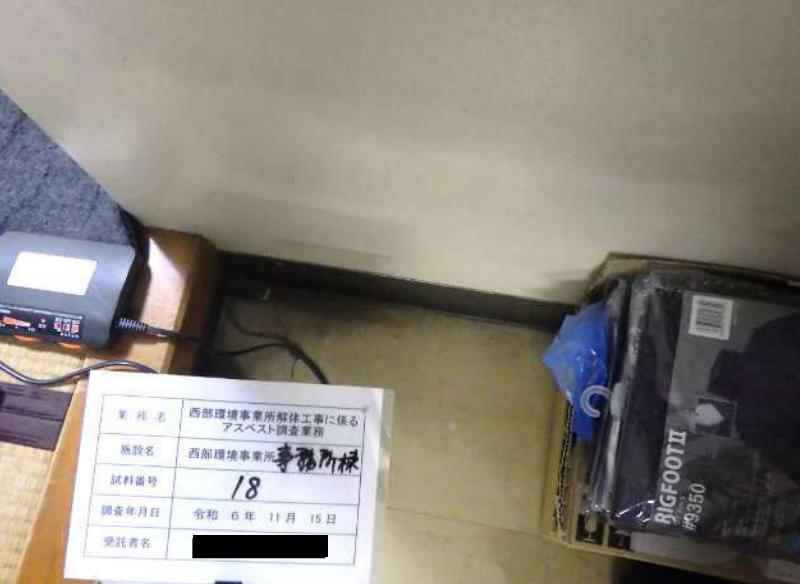
西部環境事業所解体工事に 係るアスベスト調査業務
	西部環境事業所 事務所棟
	位置
	18 1階 女子控室 踏込(床)
	状況

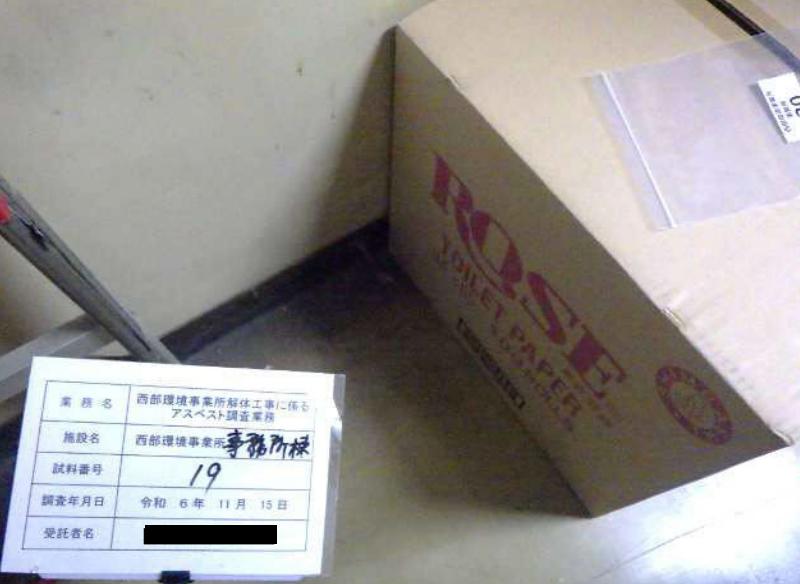
<p>西部環境事業所解体工事に 係るアスベスト調査業務</p> <p>西部環境事業所 事務所棟</p> <p>位置 19 1階 更衣室 床</p> <p>状況 採取前</p> <p>備考</p>

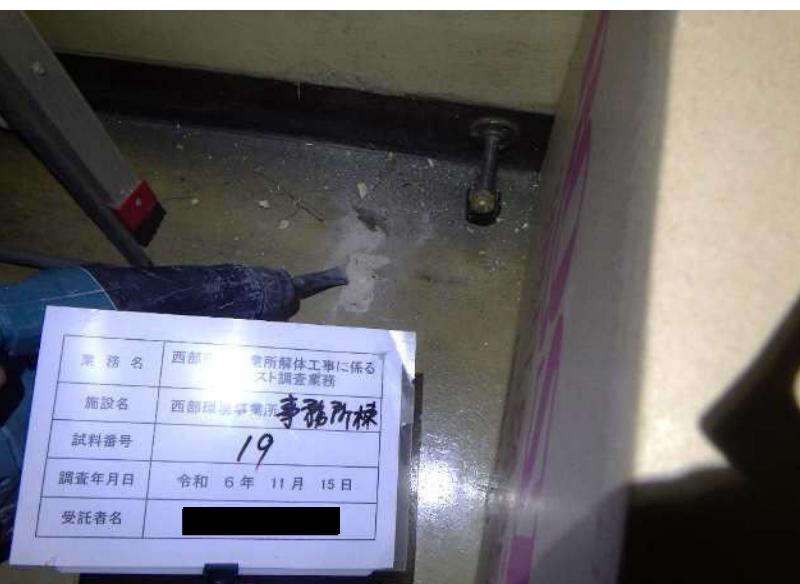
<p>西部環境事業所解体工事に 係るアスベスト調査業務</p> <p>西部環境事業所 事務所棟</p> <p>位置 19 1階 更衣室 床</p> <p>状況 採取状況</p> <p>備考</p>

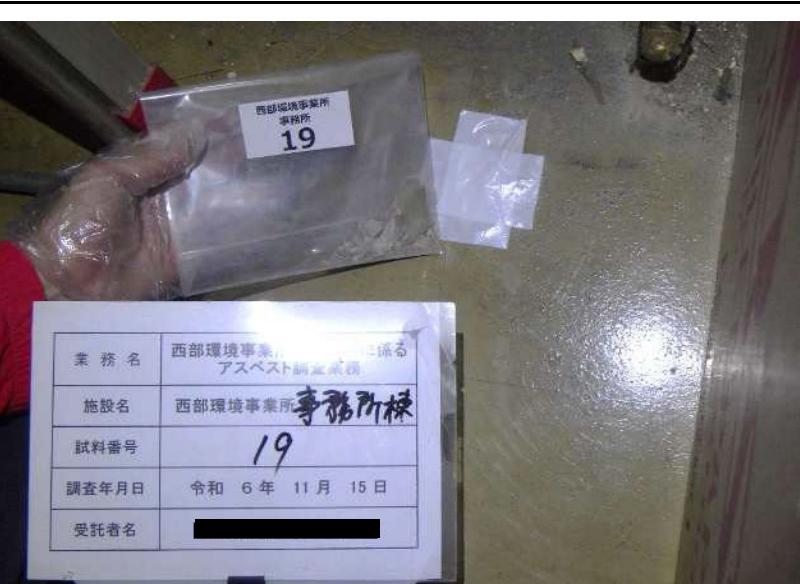
<p>西部環境事業所解体工事に 係るアスベスト調査業務</p> <p>西部環境事業所 事務所棟</p> <p>位置 19 1階 更衣室 床</p> <p>状況 補修完了 採取試料</p> <p>備考</p>

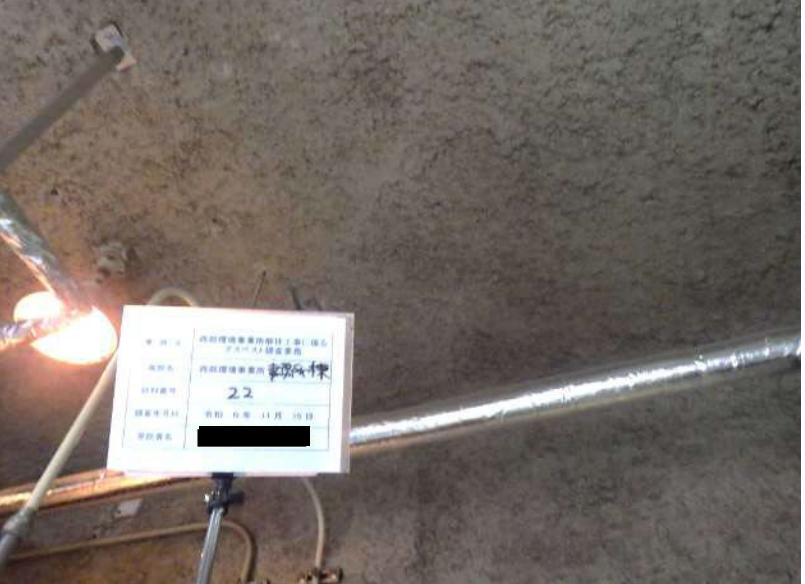
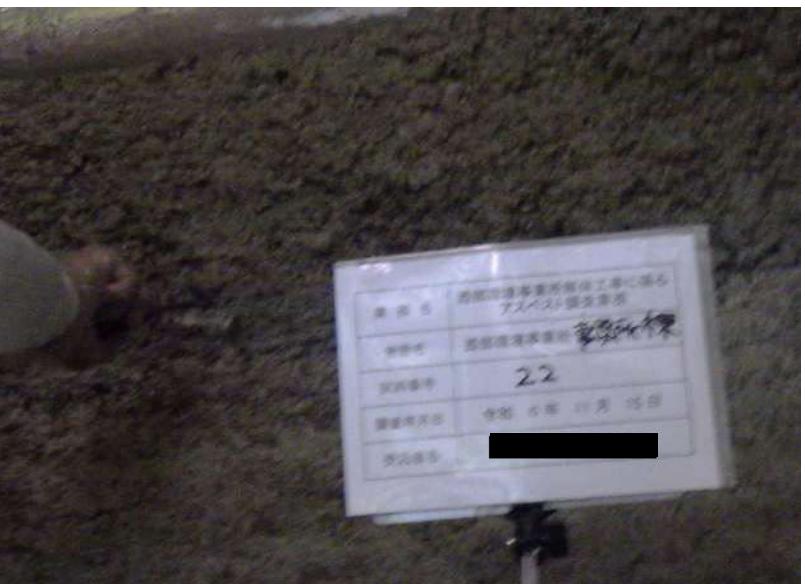
西部環境事業所解体工事に 係るアスベスト調査業務
	西部環境事業所 事務所棟
	位 置
	22 1階 機械室 天井

状 況
	採取前
	備 考
	西部環境事業所解体工事に 係るアスベスト調査業務

西部環境事業所 事務所棟
	位 置
	22 1階 機械室 天井
	状 況

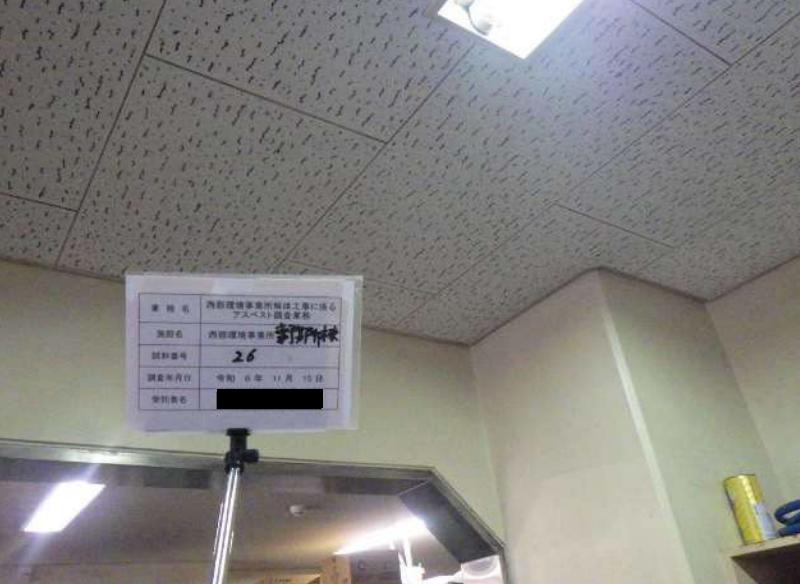
西部環境事業所解体工事に 係るアスベスト調査業務
西部環境事業所 事務所棟	
位 置	
26 1階 下足室 天井	
状 況	
採取前	
備 考

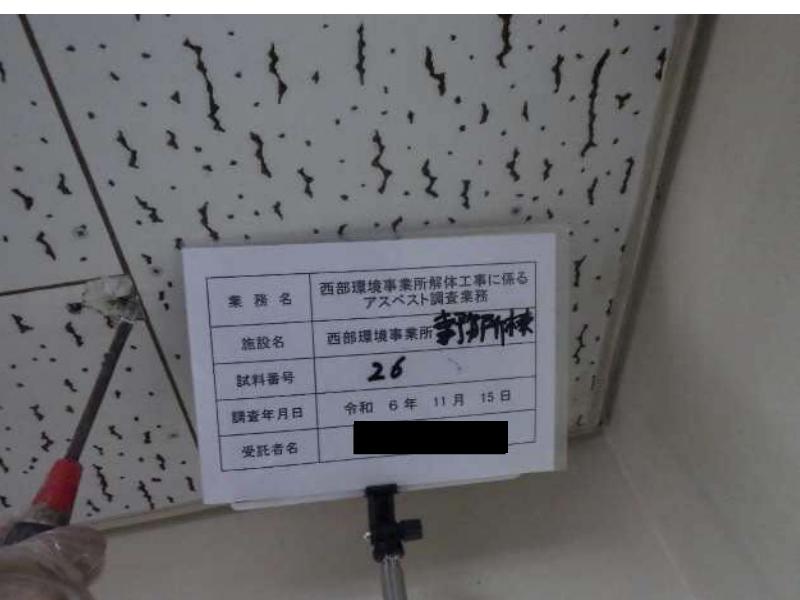
西部環境事業所解体工事に 係るアスベスト調査業務
西部環境事業所 事務所棟	
位 置	
26 1階 下足室 天井	
状 況	
採取状況	
備 考

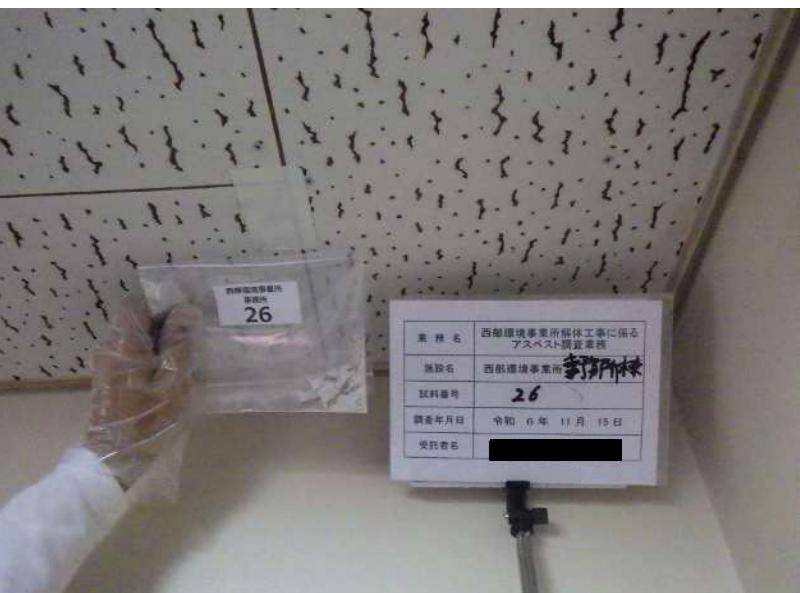
西部環境事業所解体工事に 係るアスベスト調査業務
西部環境事業所 事務所棟	
位 置	
26 1階 下足室 天井	
状 況	
補修完了 採取試料	
備 考

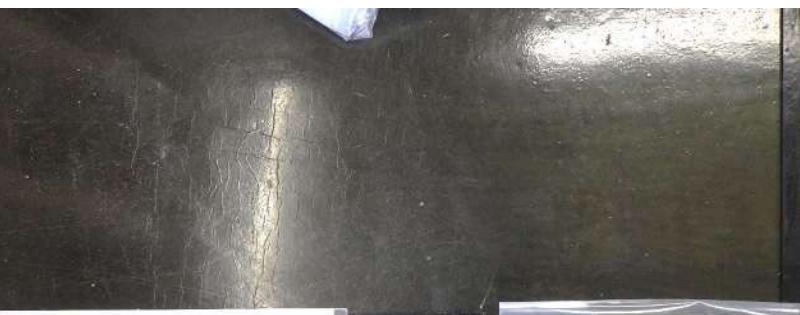
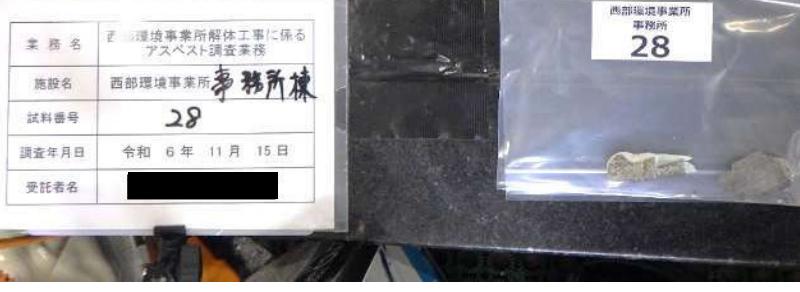
<table border="1"> <tr><td>業務名</td><td>西部環境事業所解体工事に係るアスベスト調査業務</td></tr> <tr><td>施設名</td><td>西部環境事業所 事務所棟</td></tr> <tr><td>試料番号</td><td>28</td></tr> <tr><td>調査年月日</td><td>令和 6 年 11 月 15 日</td></tr> <tr><td>受託者名</td><td>[REDACTED]</td></tr> </table>	業務名	西部環境事業所解体工事に係るアスベスト調査業務	施設名	西部環境事業所 事務所棟	試料番号	28	調査年月日	令和 6 年 11 月 15 日	受託者名	[REDACTED]	西部環境事業所解体工事に係るアスベスト調査業務
業務名	西部環境事業所解体工事に係るアスベスト調査業務										
施設名	西部環境事業所 事務所棟										
試料番号	28										
調査年月日	令和 6 年 11 月 15 日										
受託者名	[REDACTED]										
西部環境事業所 事務所棟											
<td>位置</td>	位置										
	28 1階 ホール 床										
<td>状況</td>	状況										
	採取前										
<td>備考</td>	備考

業務名	西部環境事業所解体工事に係るアスベスト調査業務										
施設名	西部環境事業所 事務所棟										
試料番号	28										
調査年月日	令和 6 年 11 月 15 日										
受託者名	[REDACTED]										
西部環境事業所 事務所棟											
<td>位置</td>	位置										
	28 1階 ホール 床										
<td>状況</td>	状況										
	採取状況										
<td>備考</td>	備考

<table border="1"> <tr><td>業務名</td><td>西部環境事業所解体工事に係るアスベスト調査業務</td></tr> <tr><td>施設名</td><td>西部環境事業所 事務所棟</td></tr> <tr><td>試料番号</td><td>28</td></tr> <tr><td>調査年月日</td><td>令和 6 年 11 月 15 日</td></tr> <tr><td>受託者名</td><td>[REDACTED]</td></tr> </table>	業務名	西部環境事業所解体工事に係るアスベスト調査業務	施設名	西部環境事業所 事務所棟	試料番号	28	調査年月日	令和 6 年 11 月 15 日	受託者名	[REDACTED]	西部環境事業所解体工事に係るアスベスト調査業務
業務名	西部環境事業所解体工事に係るアスベスト調査業務										
施設名	西部環境事業所 事務所棟										
試料番号	28										
調査年月日	令和 6 年 11 月 15 日										
受託者名	[REDACTED]										
西部環境事業所 事務所棟											
<td>位置</td>	位置										
	28 1階 ホール 床										
<td>状況</td>	状況										
	補修完了 採取試料										
<td>備考</td>	備考

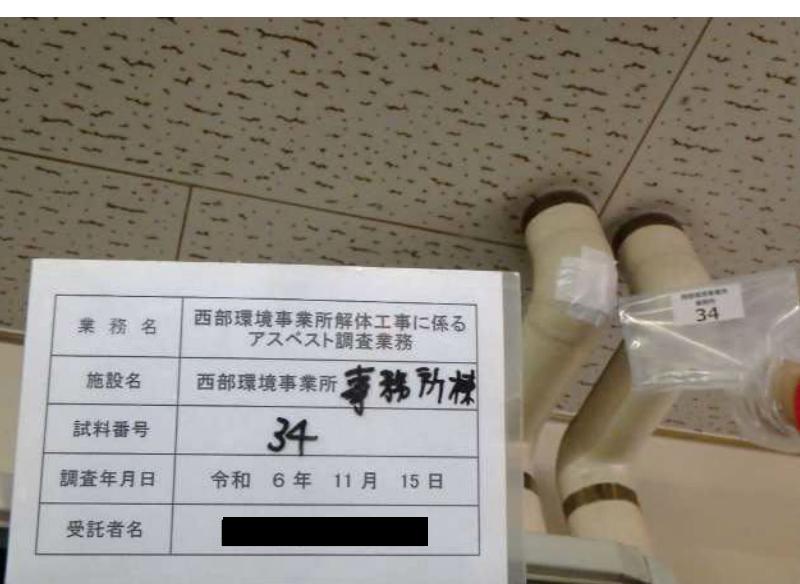
<table border="1"> <tr><td>業務名</td><td>西部環境事業所解体工事に係るアスベスト調査業務</td></tr> <tr><td>施設名</td><td>西部環境事業所 事務所棟</td></tr> <tr><td>試料番号</td><td>34</td></tr> <tr><td>調査年月日</td><td>令和 6 年 11 月 15 日</td></tr> <tr><td>受託者名</td><td>[REDACTED]</td></tr> </table>	業務名	西部環境事業所解体工事に係るアスベスト調査業務	施設名	西部環境事業所 事務所棟	試料番号	34	調査年月日	令和 6 年 11 月 15 日	受託者名	[REDACTED]	西部環境事業所解体工事に 係るアスベスト調査業務
業務名	西部環境事業所解体工事に係るアスベスト調査業務										
施設名	西部環境事業所 事務所棟										
試料番号	34										
調査年月日	令和 6 年 11 月 15 日										
受託者名	[REDACTED]										
西部環境事業所 事務所棟											
位置 34 2階 運転手控室 冷媒配管エルボ

<table border="1"> <tr><td>業務名</td><td>西部環境事業所解体工事に係るアスベスト調査業務</td></tr> <tr><td>施設名</td><td>西部環境事業所 事務所棟</td></tr> <tr><td>試料番号</td><td>34</td></tr> <tr><td>調査年月日</td><td>令和 6 年 11 月 15 日</td></tr> <tr><td>受託者名</td><td>[REDACTED]</td></tr> </table>	業務名	西部環境事業所解体工事に係るアスベスト調査業務	施設名	西部環境事業所 事務所棟	試料番号	34	調査年月日	令和 6 年 11 月 15 日	受託者名	[REDACTED]	状況 採取前

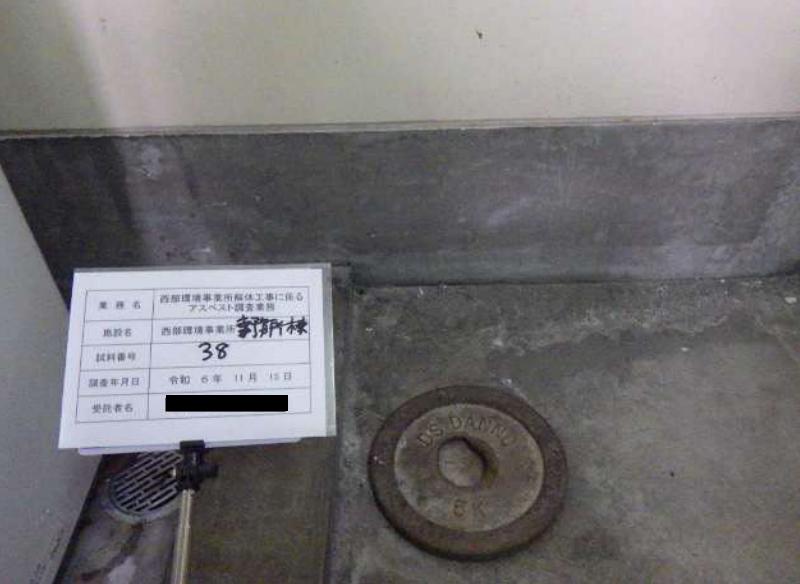
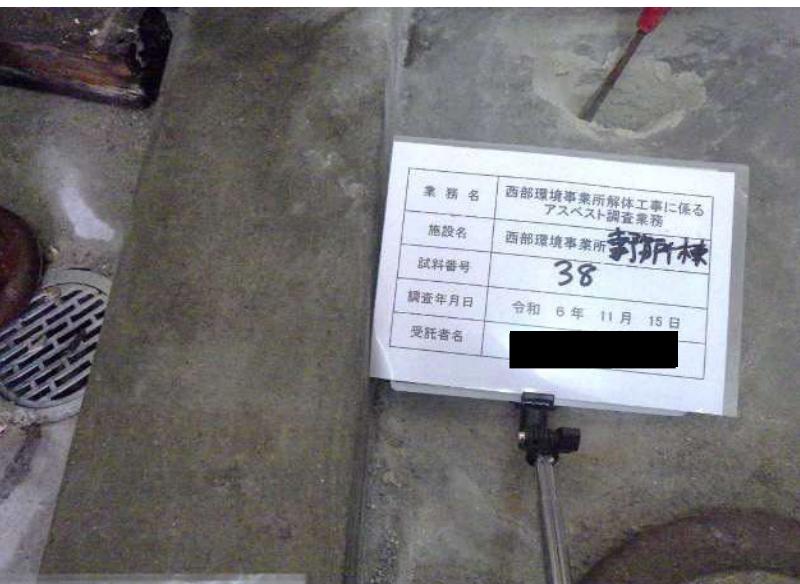
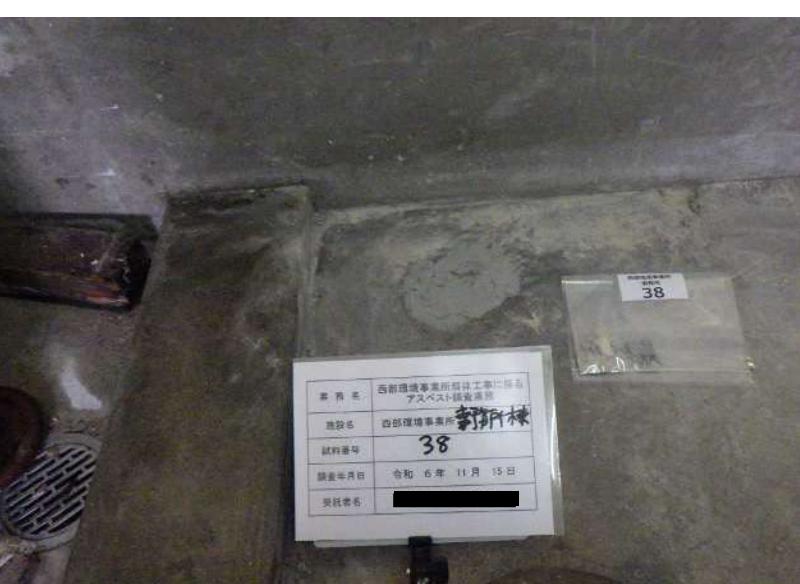
西部環境事業所解体工事に 係るアスベスト調査業務
	西部環境事業所 事務所棟
	位 置 38 3階 洗濯室 床

西部環境事業所 事務所棟
	位 置 38 3階 洗濯室 床
	状 況 採取状況

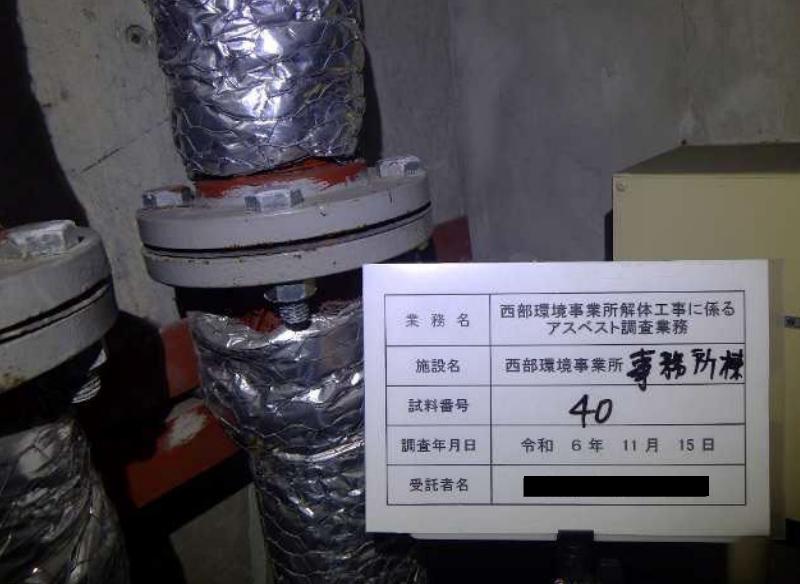
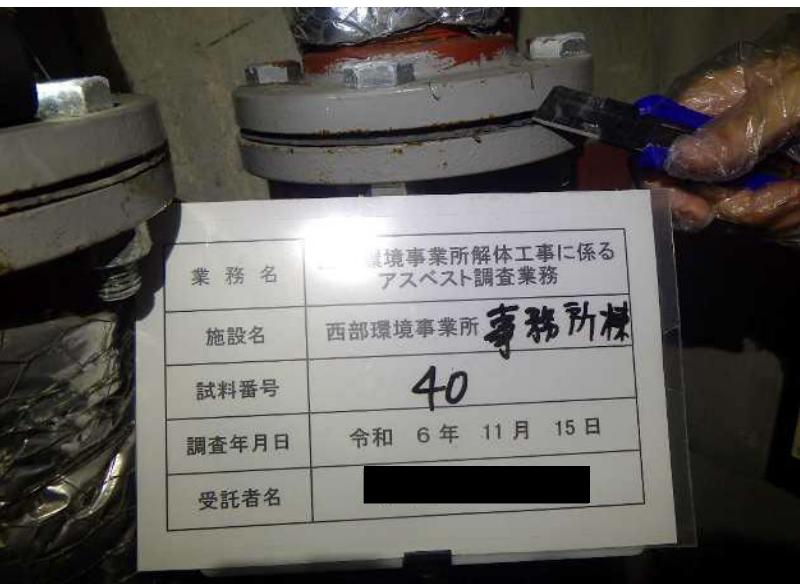
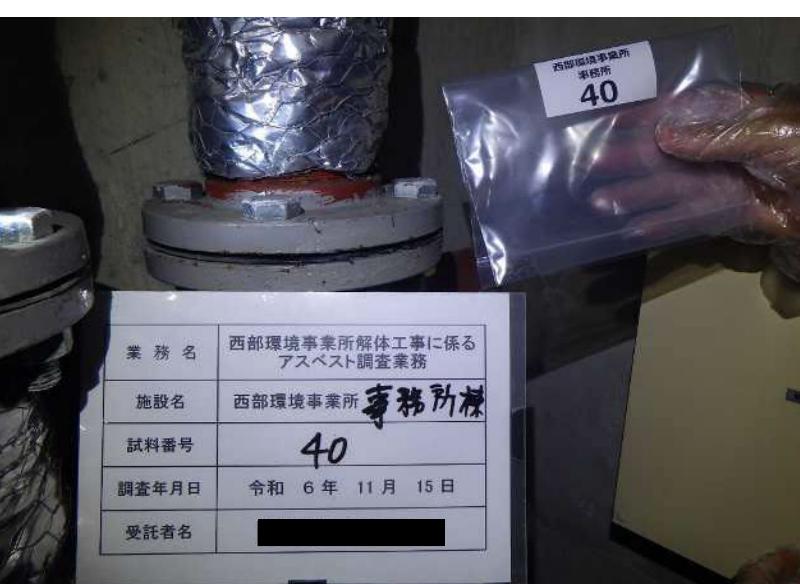
西部環境事業所解体工事に 係るアスベスト調査業務
	西部環境事業所 事務所棟
	位 置 40 3階 便所 PS内配管

西部環境事業所 事務所棟
	位 置 40 3階 便所 PS内配管
	状 況 採取状況

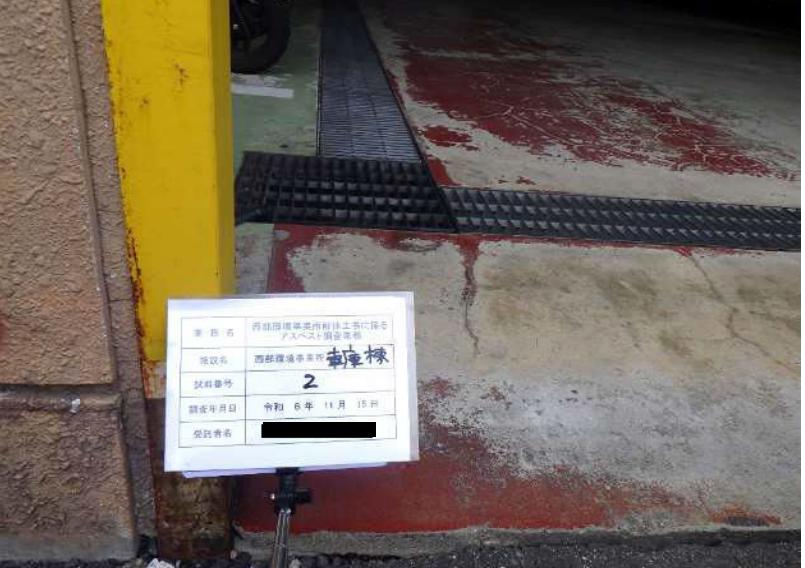
<p>西部環境事業所解体工事に 係るアスベスト調査業務</p> <p>西部環境事業所 車庫</p> <p>位 置</p> <p>2 外部 外壁化粧目地</p> <p>状 況</p> <p>採取前</p> <p>備 考</p>

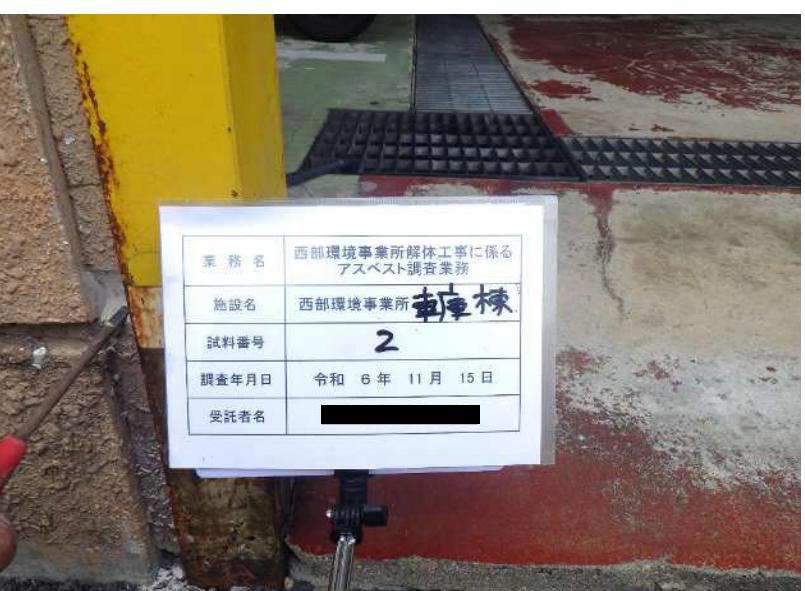
<p>西部環境事業所解体工事に 係るアスベスト調査業務</p> <p>西部環境事業所 車庫</p> <p>位 置</p> <p>2 外部 外壁化粧目地</p> <p>状 況</p> <p>採取状況</p> <p>備 考</p>

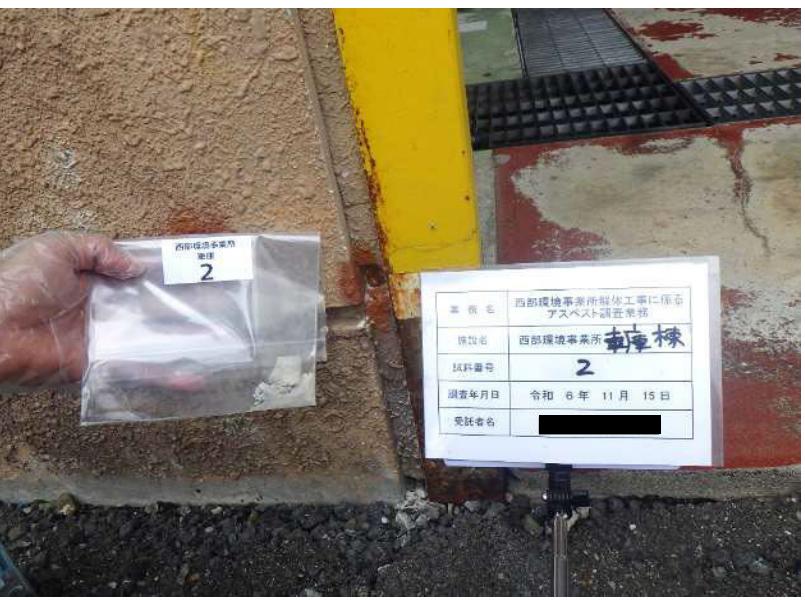
<p>西部環境事業所解体工事に 係るアスベスト調査業務</p> <p>西部環境事業所 車庫</p> <p>位 置</p> <p>2 外部 外壁化粧目地</p> <p>状 況</p> <p>補修完了 採取試料</p> <p>備 考</p>

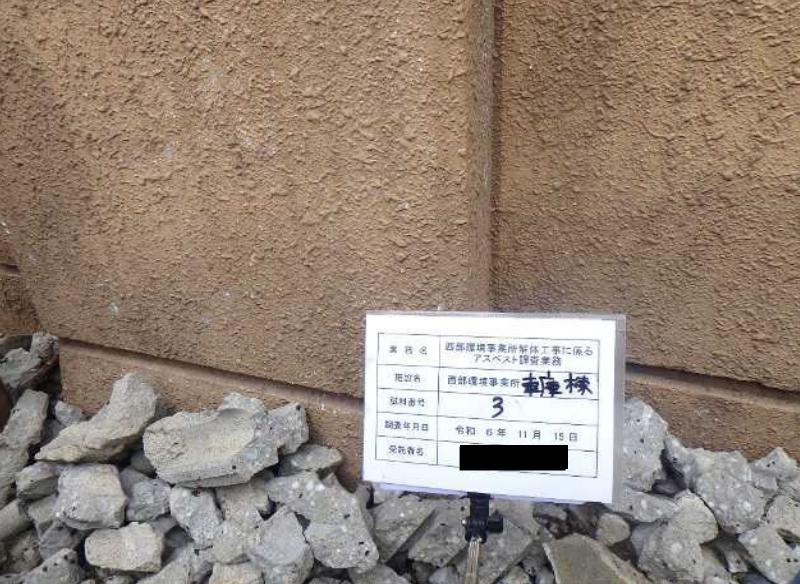
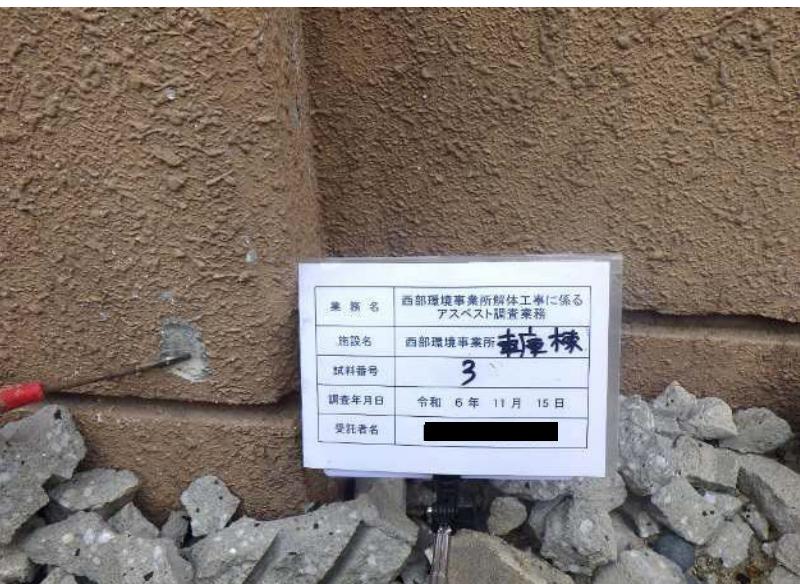
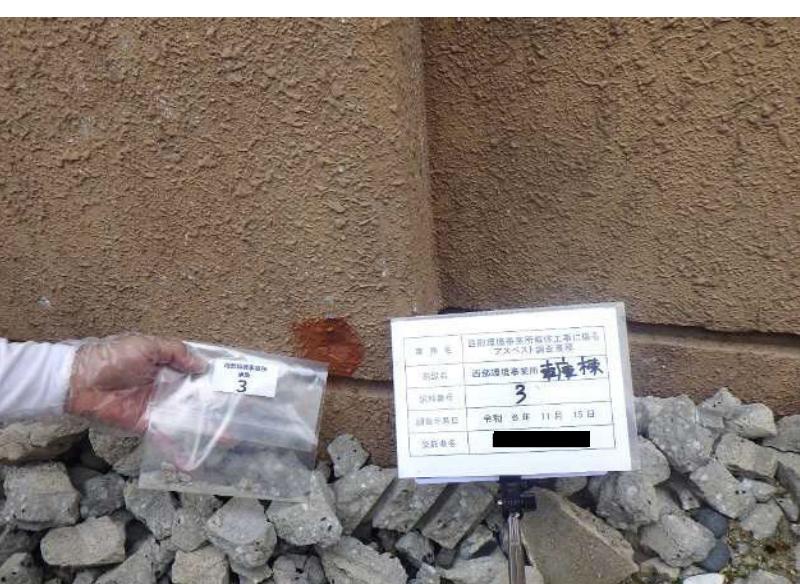
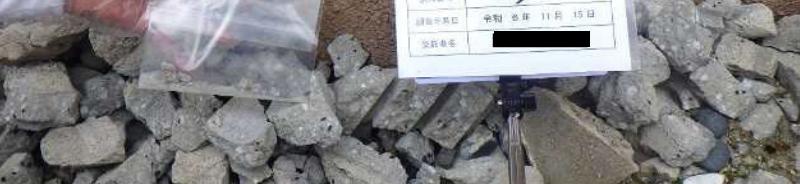
西部環境事業所解体工事に 係るアスベスト調査業務
	西部環境事業所 車庫
	位置 3 外部 柱壁

西部環境事業所 車庫
	位置 3 外部 柱壁
	状況 採取状況

位置 3 外部 柱壁
	状況 補修完了 採取試料
	備考

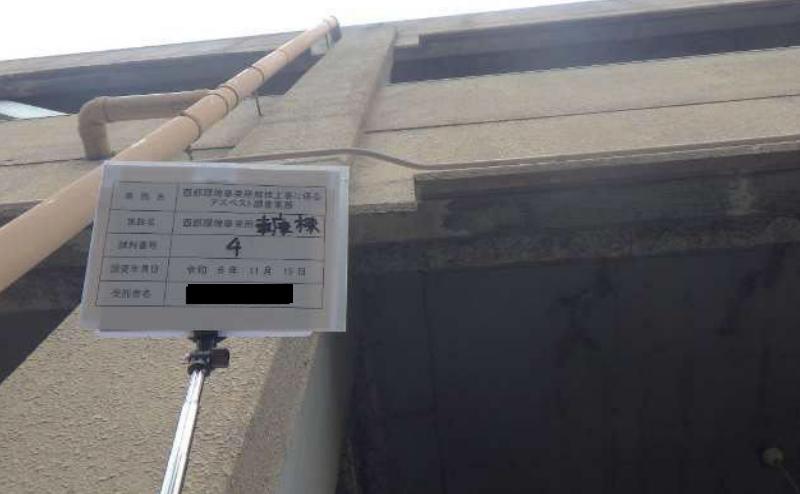
<p>西部環境事業所解体工事に 係るアスベスト調査業務</p> <p>西部環境事業所 車庫</p> <p>位置 4 外部 庇</p> <p>状況 採取前</p> <p>備考</p>

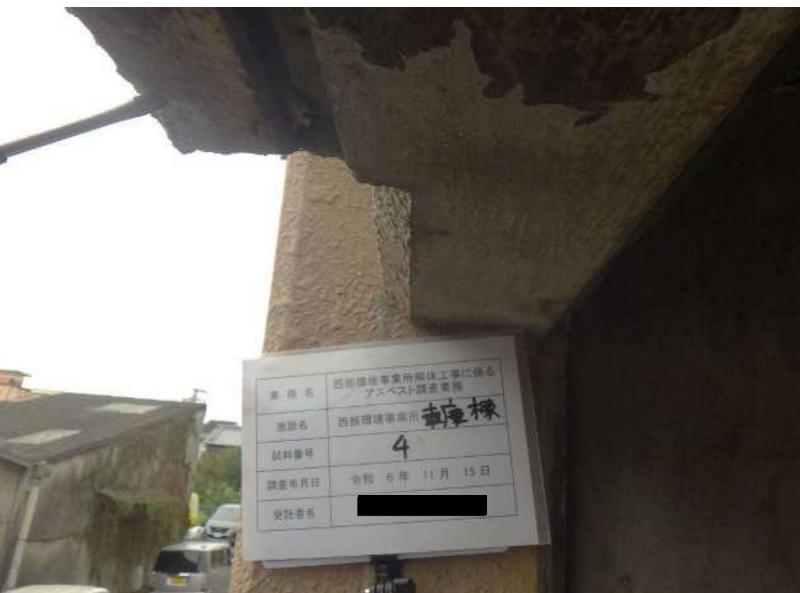
<p>西部環境事業所解体工事に 係るアスベスト調査業務</p> <p>西部環境事業所 車庫</p> <p>位置 4 外部 庇</p> <p>状況 採取状況</p> <p>備考</p>

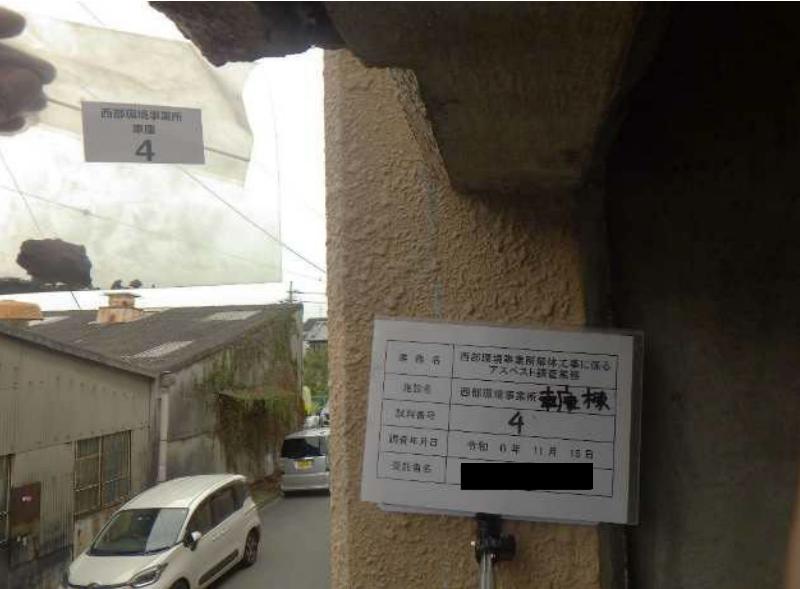
<p>西部環境事業所解体工事に 係るアスベスト調査業務</p> <p>西部環境事業所 車庫</p> <p>位置 4 外部 庇</p> <p>状況 補修完了 採取試料</p> <p>備考</p>

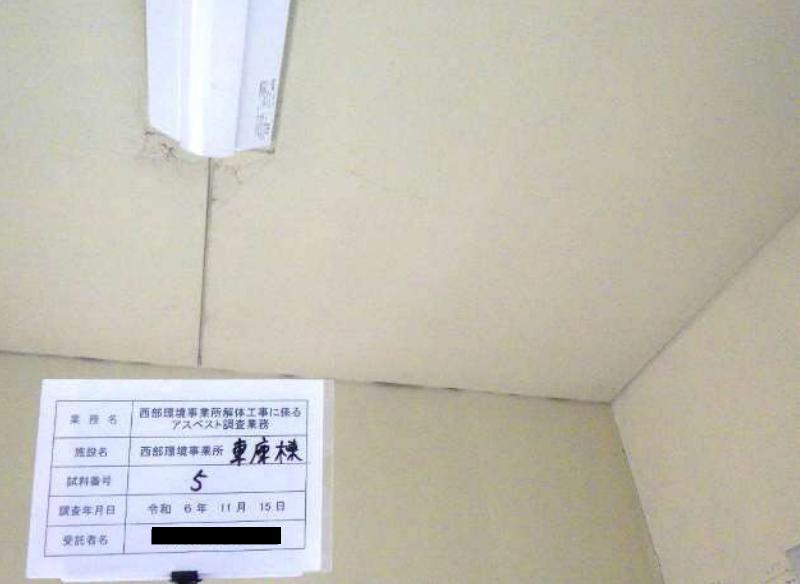
<p>西部環境事業所解体工事に 係るアスベスト調査業務</p>
	<p>西部環境事業所 車庫</p>
	<p>位 置</p>
	<p>5 1階 便所 天井</p>
	<p>状 況</p>
	<p>採取前</p>

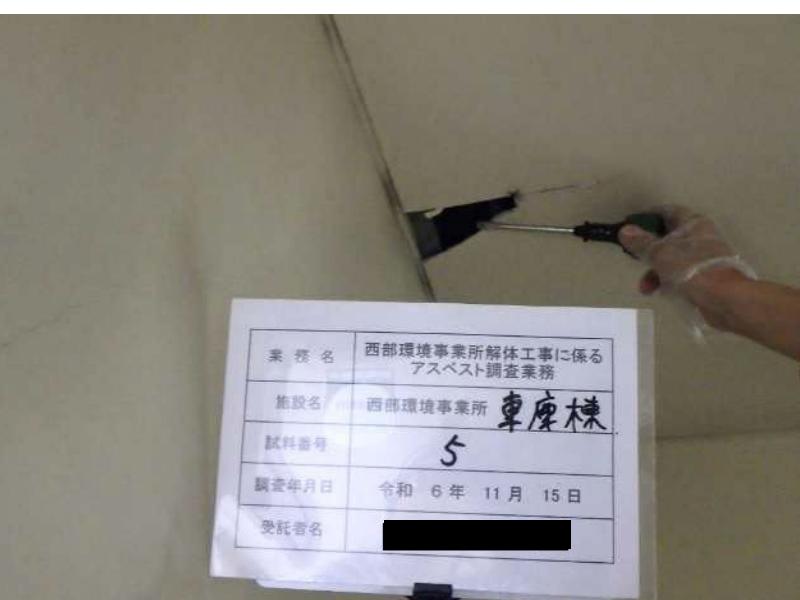
<p>西部環境事業所解体工事に 係るアスベスト調査業務</p>
	<p>西部環境事業所 車庫</p>
	<p>位 置</p>
	<p>5 1階 便所 天井</p>
	<p>状 況</p>
	<p>採取状況</p>
	<p>西部環境事業所解体工事に 係るアスベスト調査業務</p>
	<p>西部環境事業所 車庫</p>
	<p>位 置</p>
	<p>5 1階 便所 天井</p>
	<p>状 況</p>
	<p>補修完了 採取試料</p>
	<p>備 考</p>

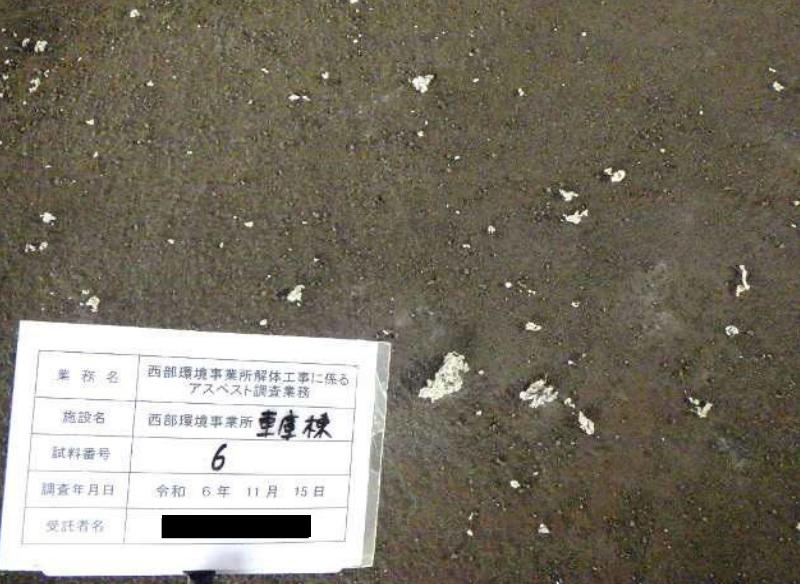
西部環境事業所解体工事に 係るアスベスト調査業務
	西部環境事業所 車庫
位 置 6 2階 駐車場 鉄骨吹付	状 況 採取前
	備 考

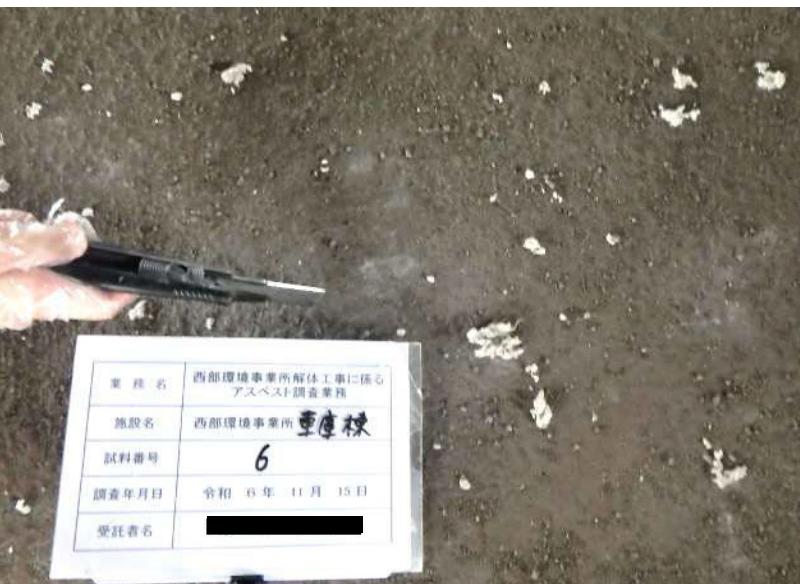
西部環境事業所解体工事に 係るアスベスト調査業務
	西部環境事業所 車庫
位 置 6 2階 駐車場 鉄骨吹付	状 況 採取状況
	備 考

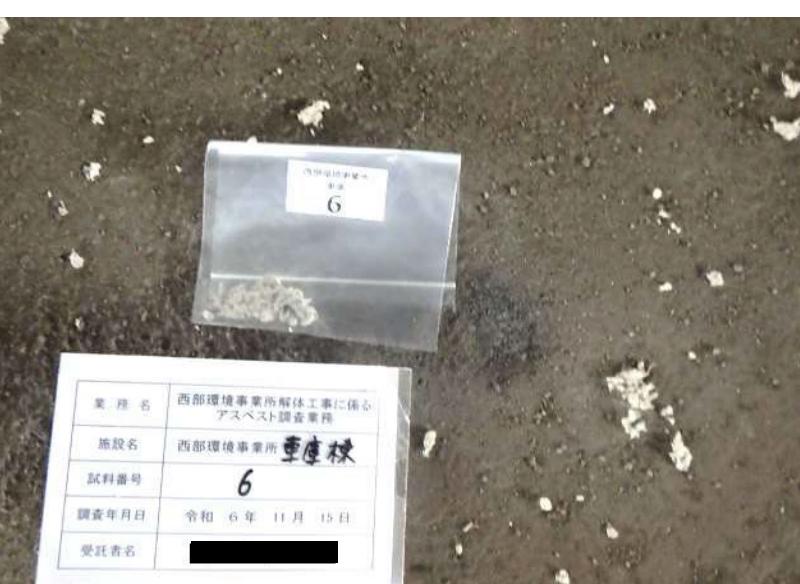
西部環境事業所解体工事に 係るアスベスト調査業務
	西部環境事業所 車庫
位 置 6 2階 駐車場 鉄骨吹付	状 況 補修完了 採取試料
	備 考
