西部環境事業所解体工事に係る

アスベスト調査業務

報 告 書

令和7年1月

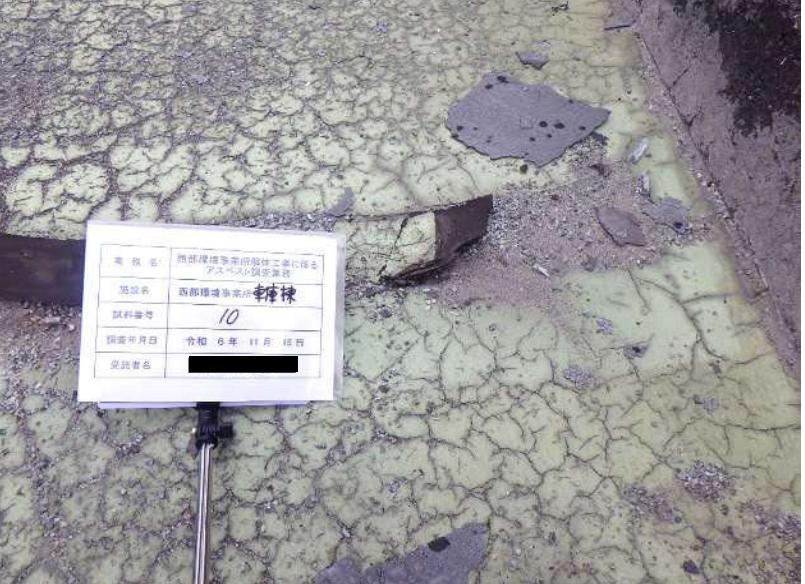
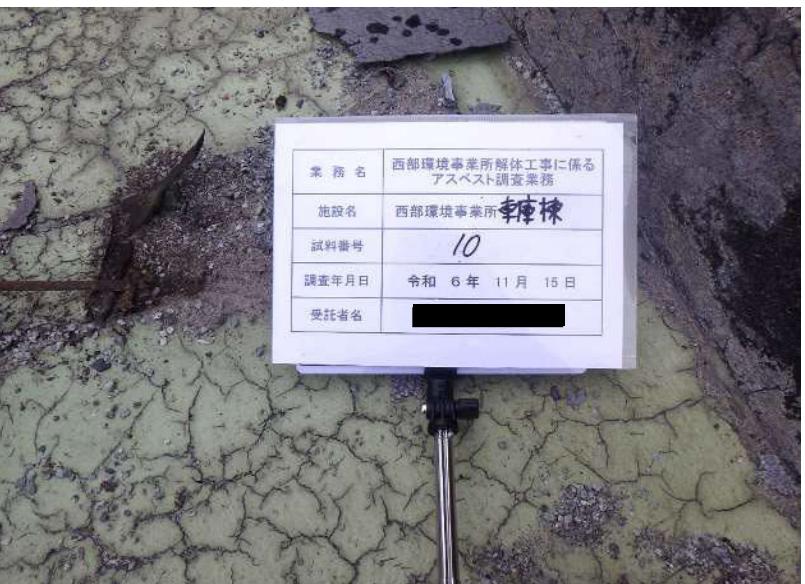
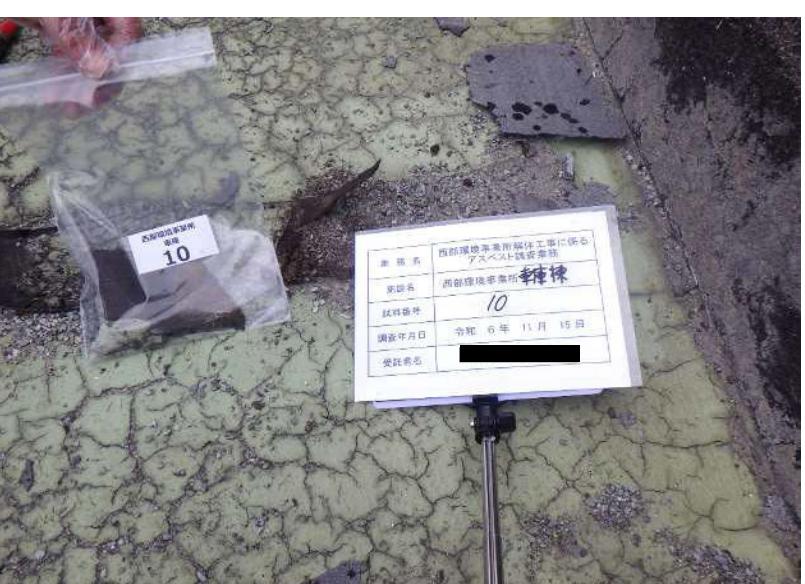
西部環境事業所解体工事に 係るアスベスト調査業務
	西部環境事業所 車庫
	位置 10 屋上 床

西部環境事業所 車庫
	位置 10 屋上 床
	状況 採取状況

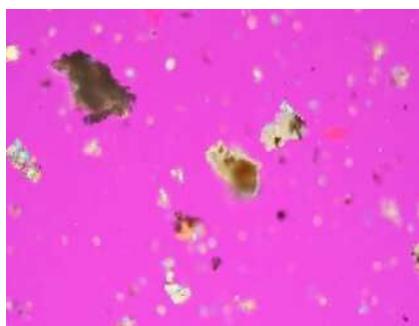
2. 試料中の偏光顕微鏡写真(クロスポーラ+鋭敏色検板)

層	部位	比率(%)	色	石綿の有無	石綿の種類	推定石綿質量分率(%)
1	塗材	2	クリーム	無	-	-
2	主材	6	白	無	-	-
3	塗材	2	白	無	-	-
4	セメント系固形層	90	灰	無	-	-

ご依頼いただきました試料には、アスベストは含まれていません。

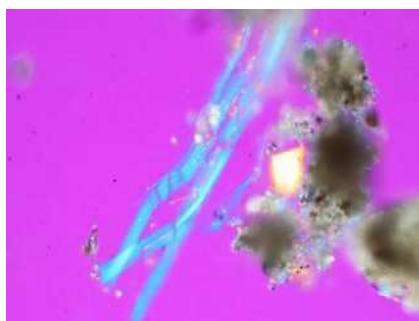
2. 試料中の偏光顕微鏡写真(クロスポーラ+鋭敏色検板)

層	部位	比率(%)	色	石綿の有無	石綿の種類	推定石綿質量分率(%)
1	塗材	5	クリーム	無	-	-
2	主材	25	白	無	-	-
3	下地調整材	30	灰	有	クリソタイル	0.1-5
4	下地	40	薄灰	無	-	-

クリソタイル

ご依頼いただきました試料には、クリソタイルが含まれています。

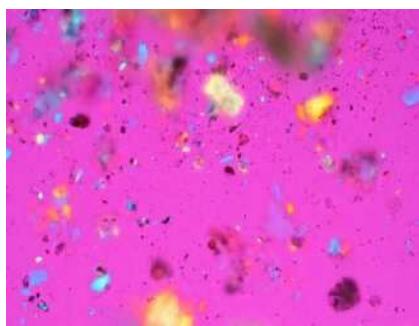
2. 試料中の偏光顕微鏡写真(クロスポーラ+鋭敏色検板)

層	部位	比率(%)	色	石綿の有無	石綿の種類	推定石綿質量分率(%)
1	塗材	3	ベージュ	無	-	-
2	塗材	3	白	無	-	-
3	主材	14	白	無	-	-
4	セメント系固形層	80	灰	無	-	-

ご依頼いただきました試料には、アスベストは含まれていません。

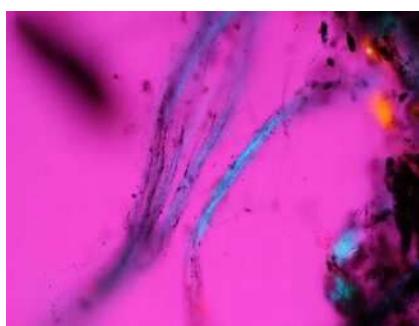
2. 試料中の偏光顕微鏡写真(クロスポーラ+鋭敏色検板)

層	部位	比率(%)	色	石綿の有無	石綿の種類	推定石綿質量分率(%)
1	表層	2	黒	無	-	-
2	パッキン	98	灰	有	クリソタイル	5-50

クリソタイル

ご依頼いただきました試料には、クリソタイルが含まれています。

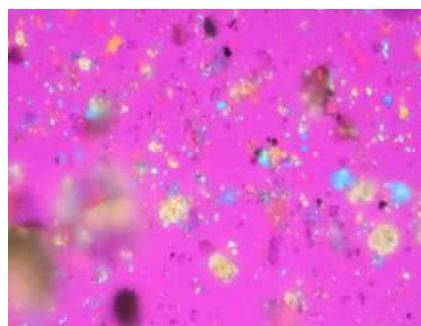
2. 試料中の偏光顕微鏡写真(クロスポーラ+鋭敏色検板)

層	部位	比率(%)	色	石綿の有無	石綿の種類	推定石綿質量分率(%)
1	セメント系固形層	100	灰	無	-	-

ご依頼いただきました試料には、アスベストは含まれていません。

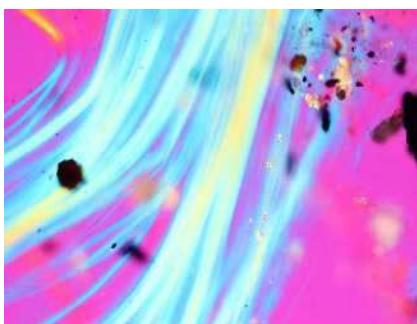
2. 試料中の偏光顕微鏡写真(クロスポーラ+鋭敏色検板)

層	部位	比率(%)	色	石綿の有無	石綿の種類	推定石綿質量分率(%)
1	塗材	2	ベージュ	無	-	-
2	ボード	98	灰	有	クリソタイル	5-50

クリソタイル

ご依頼いただきました試料には、クリソタイルが含まれています。

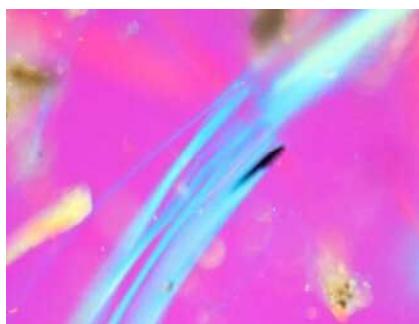
2. 試料中の偏光顕微鏡写真(クロスポーラ+鋭敏色検板)

層	部位	比率(%)	色	石綿の有無	石綿の種類	推定石綿質量分率(%)
1	スレート材	100	灰	有	クリソタイル	5-50

クリソタイル

ご依頼いただきました試料には、クリソタイルが含まれています。

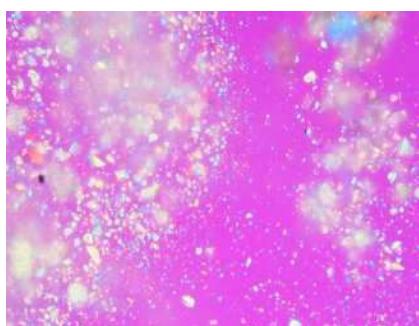
2. 試料中の偏光顕微鏡写真(クロスポーラ+鋭敏色検板)

層	部位	比率(%)	色	石綿の有無	石綿の種類	推定石綿質量分率(%)
1	タイル	70	紫	無	-	-
2	硬い固形層	10	白	無	-	-
3	接着部	10	黄	無	-	-
4	セメント系固形層	10	灰	無	-	-

ご依頼いただきました試料には、アスベストは含まれていません。

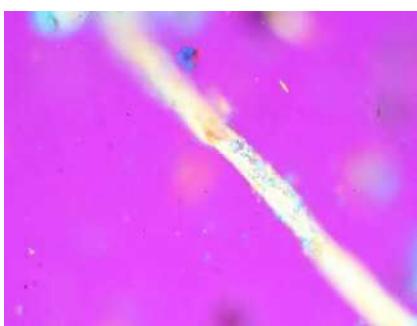
2. 試料中の偏光顕微鏡写真(クロスポーラ+鋭敏色検板)

層	部位	比率(%)	色	石綿の有無	石綿の種類	推定石綿質量分率(%)
1	タイル	65	桃	無	-	-
2	硬い固体層	15	白	無	-	-
3	紙	5	黄	無	-	-
4	セメント系固体層	15	灰	無	-	-

ご依頼いただきました試料には、アスベストは含まれていません。

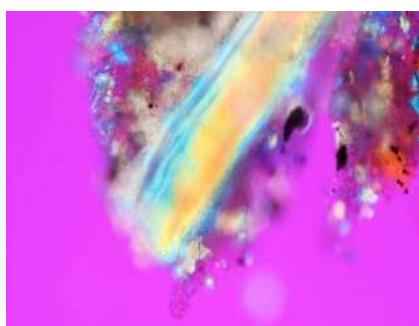
2. 試料中の偏光顕微鏡写真(クロスポーラ+鋭敏色検板)

層	部位	比率(%)	色	石綿の有無	石綿の種類	推定石綿質量分率(%)
1	Pタイル	45	ベージュ	有	クリソタイル	0.1-5
2	接着部	10	橙	有	クリソタイル	0.1-5
3	セメント系固形層	45	灰	無	-	-

クリソタイル

ご依頼いただきました試料には、クリソタイルが含まれています。

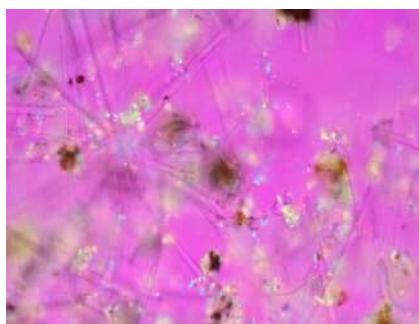
2. 試料中の偏光顕微鏡写真(クロスポーラ+鋭敏色検板)

層	部位	比率(%)	色	石綿の有無	石綿の種類	推定石綿質量分率(%)
1	綿状	100	灰	無	-	-

ご依頼いただきました試料には、アスベストは含まれていません。

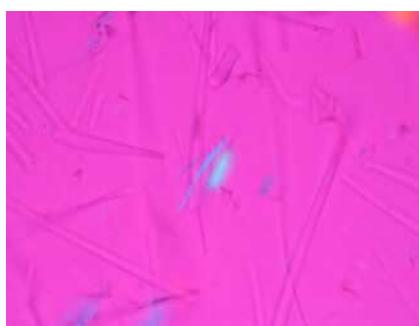
2. 試料中の偏光顕微鏡写真(クロスポーラ+鋭敏色検板)

層	部位	比率(%)	色	石綿の有無	石綿の種類	推定石綿質量分率(%)
1	表層	5	白	無	-	-
2	ボード	95	クリーム	有	クリソタイル	0.1-5

クリソタイル

ご依頼いただきました試料には、クリソタイルが含まれています。

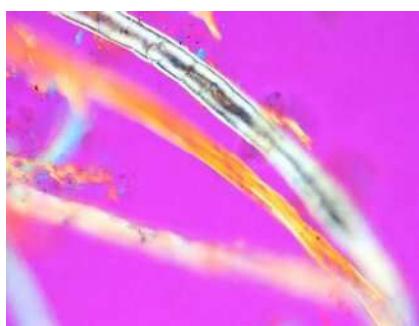
2. 試料中の偏光顕微鏡写真(クロスポーラ+鋭敏色検板)

層	部位	比率(%)	色	石綿の有無	石綿の種類	推定石綿質量分率(%)
1	紙	5	茶	無	-	-
2	ボード	90	白	無	-	-
3	紙	5	茶	無	-	-

ご依頼いただきました試料には、アスベストは含まれていません。

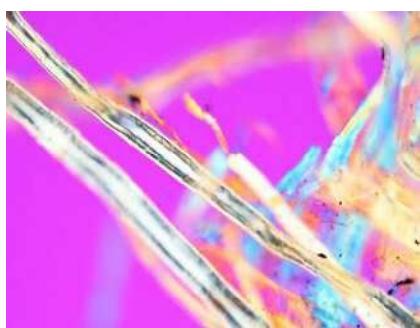
2. 試料中の偏光顕微鏡写真(クロスポーラ+鋭敏色検板)

層	部位	比率(%)	色	石綿の有無	石綿の種類	推定石綿質量分率(%)
1	表層	5	白	無	-	-
2	紙	5	茶	無	-	-
3	ボード	85	白	無	-	-
4	紙	5	茶	無	-	-

ご依頼いただきました試料には、アスベストは含まれていません。

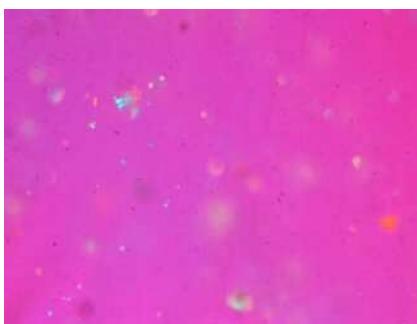
2. 試料中の偏光顕微鏡写真(クロスポーラ+鋭敏色検板)

層	部位	比率(%)	色	石綿の有無	石綿の種類	推定石綿質量分率(%)
1	シート状	50	こげ茶	無	-	-
2	接着部	25	黄	無	-	-
3	セメント系固形層	25	灰	無	-	-

ご依頼いただきました試料には、アスベストは含まれていません。

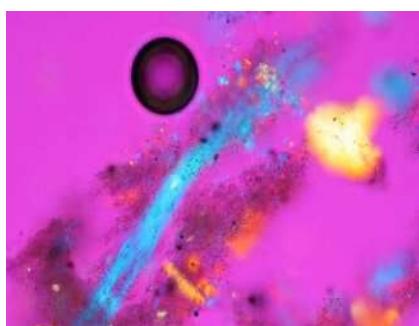
2. 試料中の偏光顕微鏡写真(クロスポーラ+鋭敏色検板)

層	部位	比率(%)	色	石綿の有無	石綿の種類	推定石綿質量分率(%)
1	表層	10	黒	無	-	-
2	シート状	40	薄緑	無	-	-
3	ひも状	10	白	無	-	-
4	接着部	15	半透明	有	クリソタイル	0.1-5
5	セメント系固形層	25	灰	無	-	-

クリソタイル

ご依頼いただきました試料には、クリソタイルが含まれています。

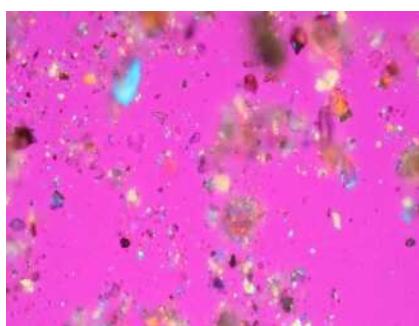
2. 試料中の偏光顕微鏡写真(クロスポーラ+鋭敏色検板)

層	部位	比率(%)	色	石綿の有無	石綿の種類	推定石綿質量分率(%)
1	主材	15	茶	無	-	-
2	繊維状	5	白	無	-	-
3	セメント系固形層	80	灰	無	-	-

ご依頼いただきました試料には、アスベストは含まれていません。

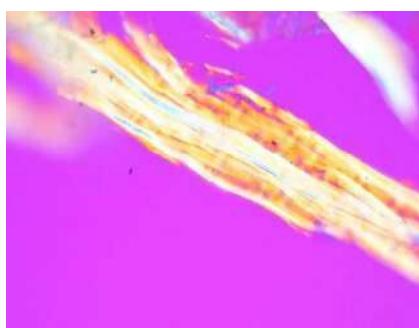
2. 試料中の偏光顕微鏡写真(クロスポーラ+鋭敏色検板)

層	部位	比率(%)	色	石綿の有無	石綿の種類	推定石綿質量分率(%)
1	表層	5	茶	無	-	-
2	紙	5	茶	無	-	-
3	ボード	85	白	無	-	-
4	紙	5	茶	無	-	-

ご依頼いただきました試料には、アスベストは含まれていません。

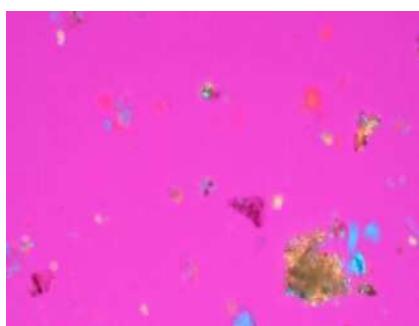
2. 試料中の偏光顕微鏡写真(クロスポーラ+鋭敏色検板)

ご依頼いただきました試料には、アスベストは含まれていません。

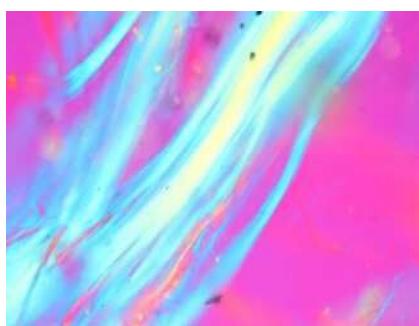
2. 試料中の偏光顕微鏡写真(クロスポーラ+鋭敏色検板)

層	部位	比率(%)	色	石綿の有無	石綿の種類	推定石綿質量分率(%)
1	塗材	3	ベージュ	無	-	-
2	塗材	3	クリーム	無	-	-
3	塗材	4	白	無	-	-
4	ボード	90	灰	有	クリソタイル	5-50

クリソタイル

ご依頼いただきました試料には、クリソタイルが含まれています。

ご依頼いただきました試料には、11.2%のアスベストが含まれています。

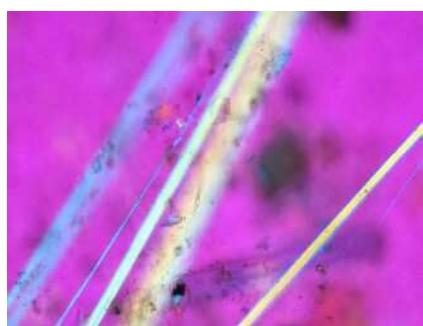
2. 試料中の偏光顕微鏡写真(クロスポーラ+鋭敏色検板)

層	部位	比率(%)	色	石綿の有無	石綿の種類	推定石綿質量分率(%)
1	塗材	5	ベージュ	無	-	-
2	布状	5	白	無	-	-
3	もろい固形層	90	灰	有	クリソタイル,アモサイト	0.1-5,0.1-5

クリソタイル

アモサイト

ご依頼いただきました試料には、クリソタイル、アモサイトが含まれています。

ご依頼いただきました試料には、クリソタイルが29.2%、アモサイトが0.8%含まれています。

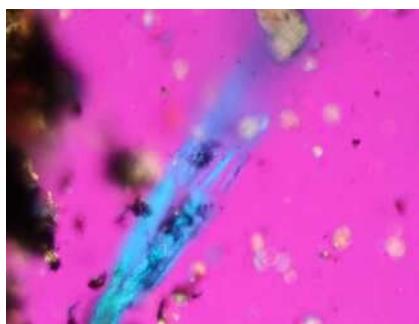
2. 試料中の偏光顕微鏡写真(クロスポーラ+鋭敏色検板)

層	部位	比率(%)	色	石綿の有無	石綿の種類	推定石綿質量分率(%)
1	パッキン	100	黒	有	クリソタイル	5-50

クリソタイル

ご依頼いただきました試料には、クリソタイルが含まれています。

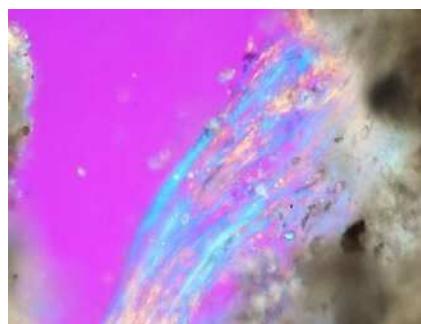
2. 試料中の偏光顕微鏡写真(クロスポーラ+鋭敏色検板)

層	部位	比率(%)	色	石綿の有無	石綿の種類	推定石綿質量分率(%)
1	塗材	2	クリーム	無	-	-
2	塗材	2	クリーム	無	-	-
3	主材	1	白	無	-	-
4	ボード	95	灰	有	クリソタイル	5-50

クリソタイル

ご依頼いただきました試料には、クリソタイルが含まれています。

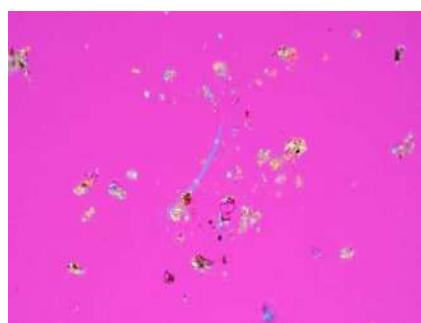
2. 試料中の偏光顕微鏡写真(クロスポーラ+鋭敏色検板)

層	部位	比率(%)	色	石綿の有無	石綿の種類	推定石綿質量分率(%)
1	塗材	5	茶	無	-	-
2	主材	20	白	無	-	-
3	塗材	5	茶	無	-	-
4	下地調整材	15	灰	有	クリソタイル	0.1-5
5	下地	55	薄灰	無	-	-

クリソタイル

ご依頼いただきました試料には、クリソタイルが含まれています。

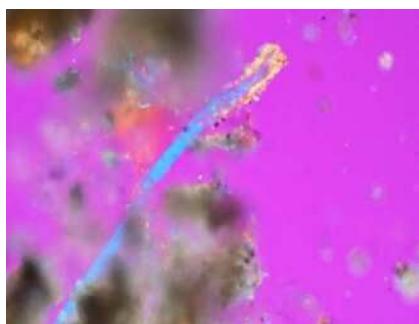
2. 試料中の偏光顕微鏡写真(クロスポーラ+鋭敏色検板)

層	部位	比率(%)	色	石綿の有無	石綿の種類	推定石綿質量分率(%)
1	塗材	5	茶	無	-	-
2	主材	20	白	無	-	-
3	下地調整材	20	灰	有	クリソタイル	0.1-5
4	下地	55	薄灰	無	-	-

クリソタイル

ご依頼いただきました試料には、クリソタイルが含まれています。

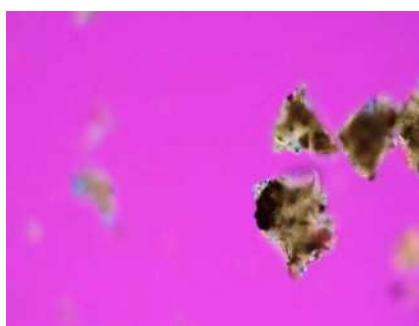
2. 試料中の偏光顕微鏡写真(クロスポーラ+鋭敏色検板)

ご依頼いただきました試料には、アスベストは含まれていません。

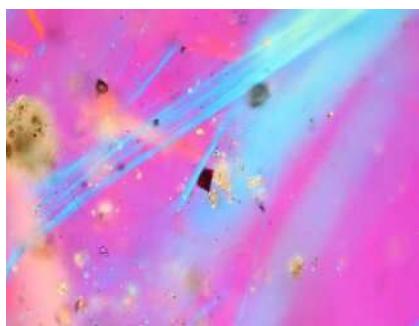
2. 試料中の偏光顕微鏡写真(クロスポーラ+鋭敏色検板)

層	部位	比率(%)	色	石綿の有無	石綿の種類	推定石綿質量分率(%)
1	塗材	2	ベージュ	無	-	-
2	塗材	3	クリーム	無	-	-
3	ボード	95	灰	有	クリソタイル	5-50

クリソタイル

ご依頼いただきました試料には、クリソタイルが含まれています。

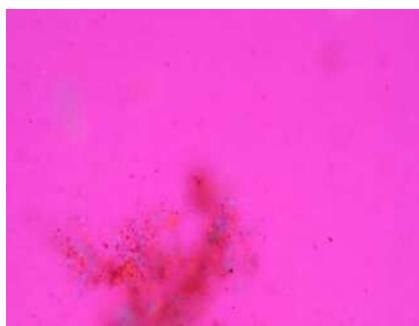
2. 試料中の偏光顕微鏡写真(クロスポーラ+鋭敏色検板)

ご依頼いただきました試料には、アスベストは含まれていません。

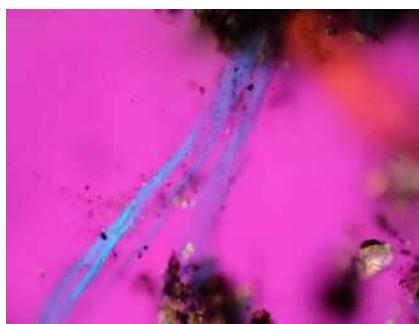
2. 試料中の偏光顕微鏡写真(クロスポーラ+鋭敏色検板)

層	部位	比率(%)	色	石綿の有無	石綿の種類	推定石綿質量分率(%)
1	パッキン	100	灰	有	クリソタイル	5-50

クリソタイル

ご依頼いただきました試料には、クリソタイルが含まれています。
