## 残存フロン類の確認方法

自動車リサイクル法第43条第1項第5号の規定に基づき、引き取った使用済自動車のカーエアコンに冷媒としてフロン類が含まれているか否かを確認する体制として当該書類を事業所に備え、以下の方法により確認することとしています。

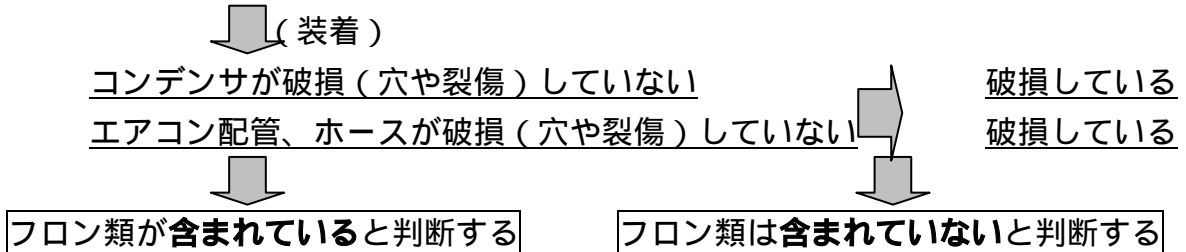
### 車両の前方部が事故等で破損している場合の確認

エアコンシステム装着の有無を確認（上記同様）

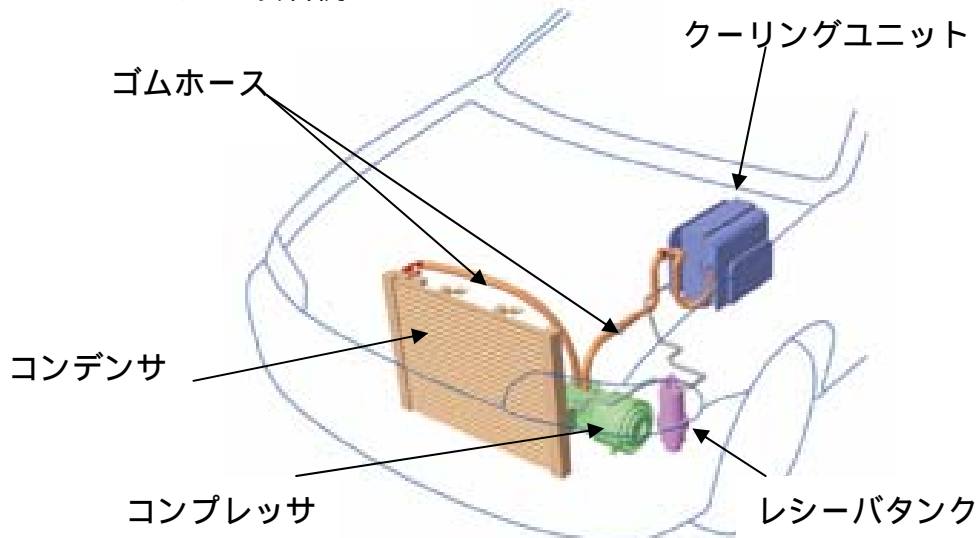
< エアコンシステム装着例 >

ボンネットを開け、エンジンルーム内にコンプレッサ等エアコンシステム部品の装着の有無を確認する。

実際にカーエアコンを作動させて、効き具合、コンプレッサの作動、サイトグラスがある場合冷媒の流れを確認する。
