# 東大阪市森林整備方針

令和5年度から令和9年度

東大阪市土木部みどり景観課

2023年 3月30日策定

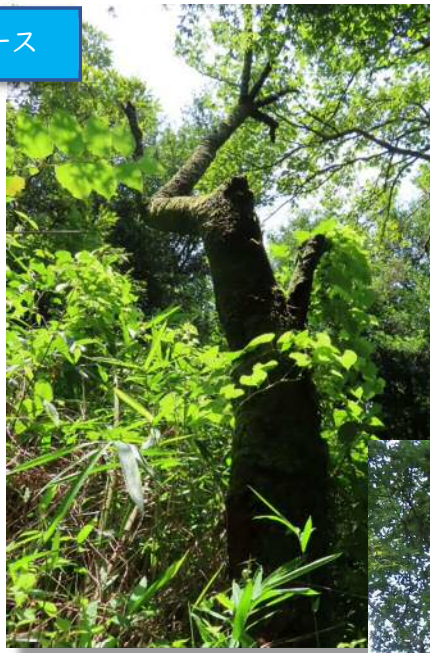
摂河泉展望コース

☆各コースで確認された危険木(抜粋)

◆ハイキングコース上の危険木については伐採することで安全な通行ルートを確認することを検討する。

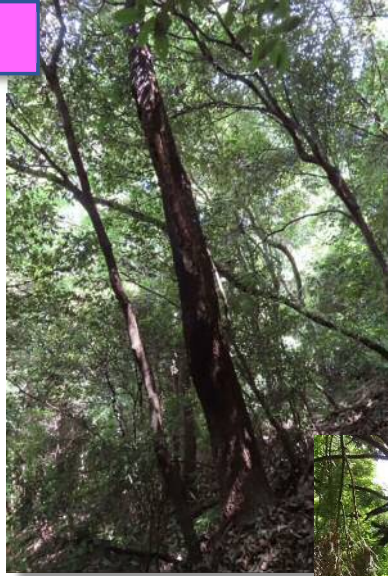
くさかコース

KU	40	cm
2	11	m
	7又キ

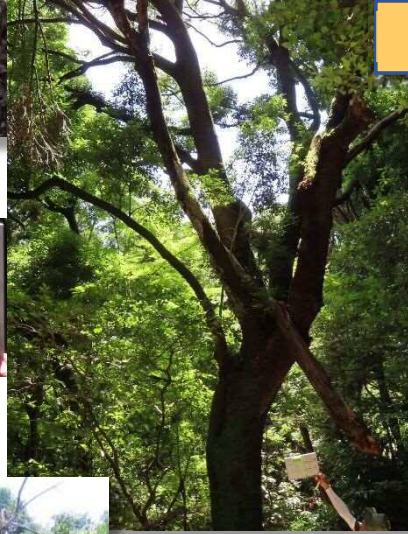
辻子谷コース

Z	24	cm
4	7	m
	アサカシ

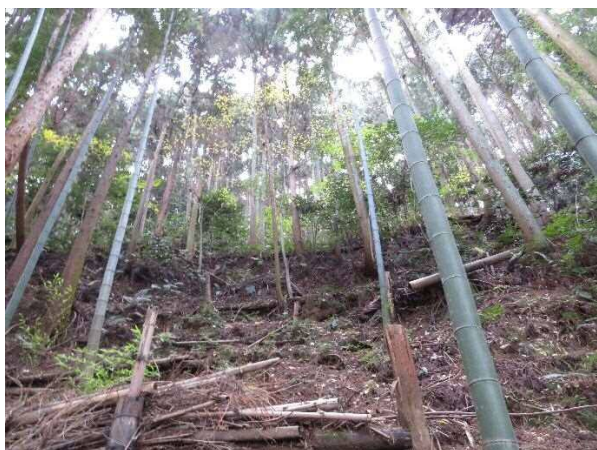
竹林がヒノキ林内に侵入し、ヒノキに枯死や樹勢劣化が生じている。  
また、竹林の拡大は、イノシシに餌場や隠れ場所を提供することにもなる。

↑ 左岸部人工林内【竹林侵入】

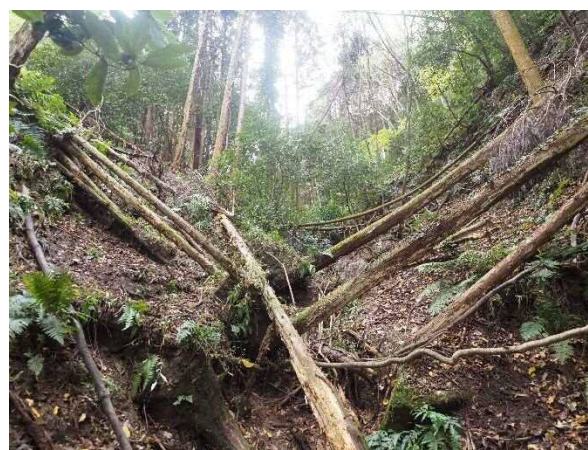
↑ 左岸部人工林内【風倒被害多発】

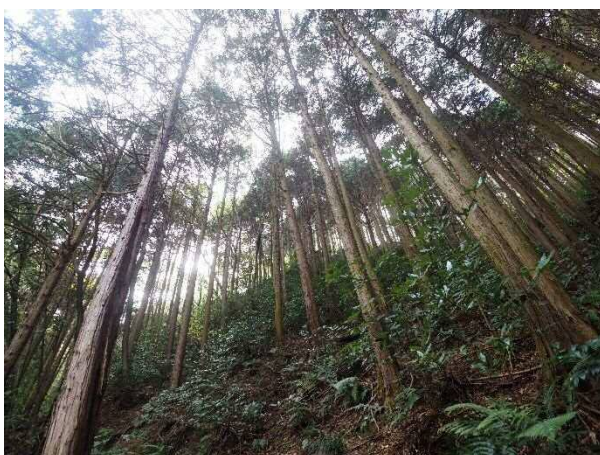
↑ 左岸部人工林【要間伐】

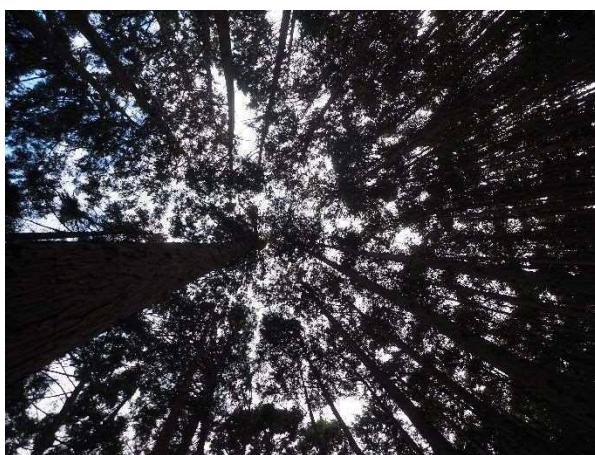
↑ 左岸部人工林内【林冠閉鎖】

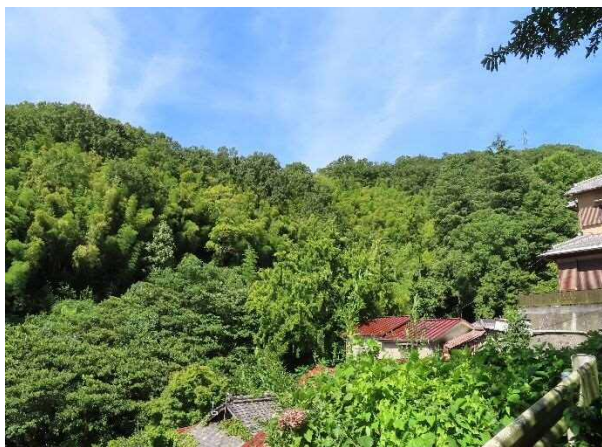
- ・土砂災害の発生（既存樹林への侵入による林床植生の消失）、倒竹による家屋被害や道路の通行障害の発生、イノシシの生息環境提供、景観の破壊などを抑制するため、拡大防止措置を講ずる必要がある。

↑ 右岸部 【竹林拡大】

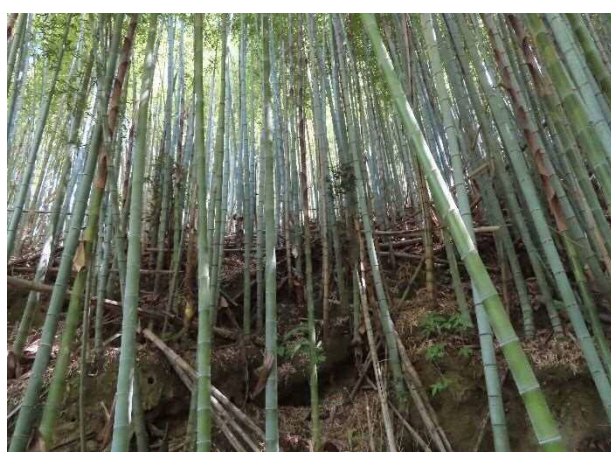
↑ 同上 【竹林内部】

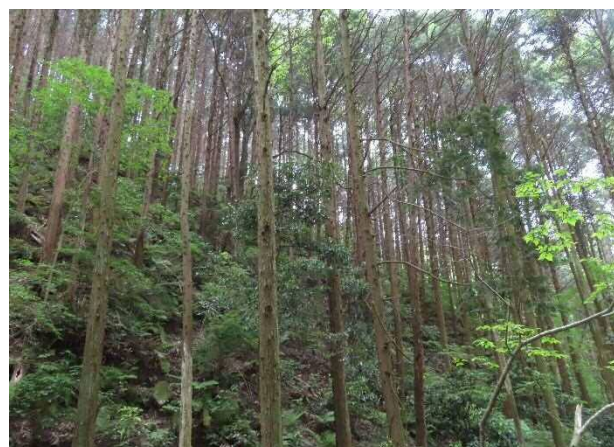
↑ 同左

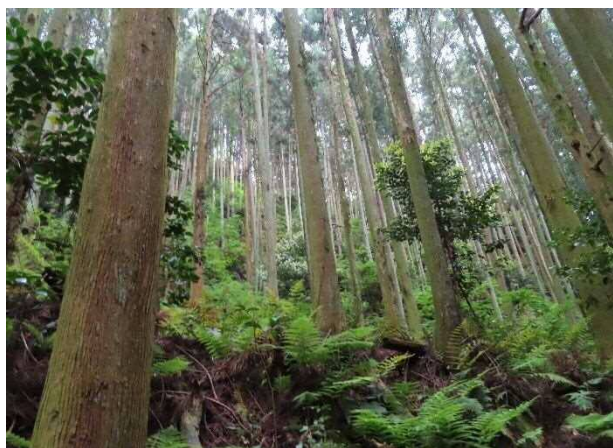
↑ 人工林内の様子【要間伐林】

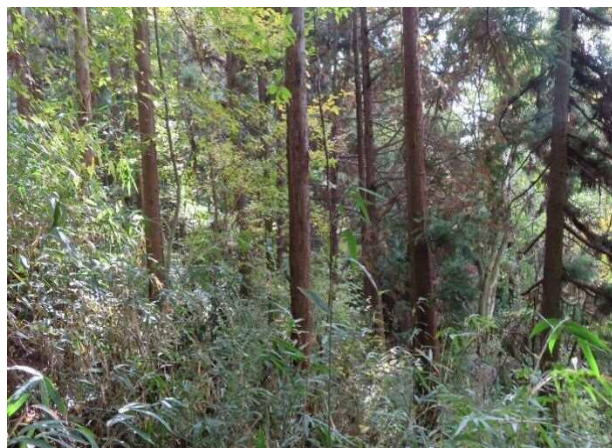
↑ 人工林内の様子【ササの侵入】

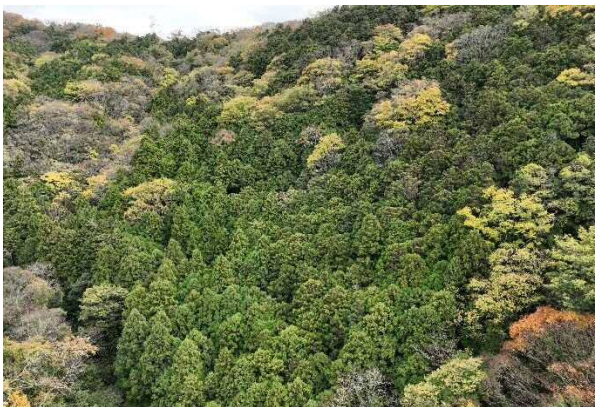
↑ 左岸部 【要間伐林】 (ドローン撮影)

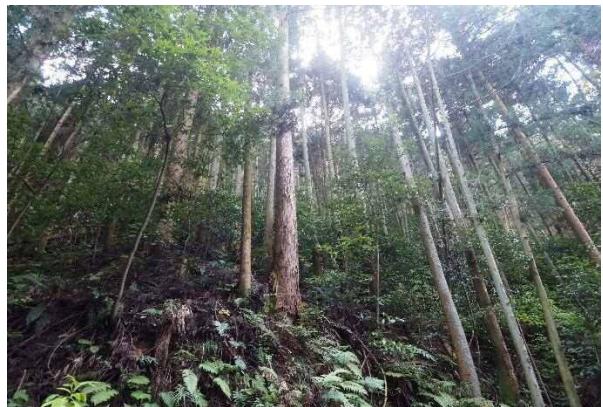
↑ 人工林内 【要間伐林】
